PROCES VERBAL DE CONSTAT DESCRIPTIF

En date du PREMIER DECEMBRE DEUX MILLE VINGT ET UN

Que dans le cadre d'une procédure de saisie immobilière, il convient de dresser un procès-verbal descriptif d'un bien immobilier sis Les Terrasses de Granon, 14 rue Granon – 13004 MARSEILLE, bâtiment A.

Qu'il s'agit du lot numéro 6 situé au premier étage du bâtiment A, du lot numéro 18, cave située au sous-sol du bâtiment A et du lot 302, parking extérieur.

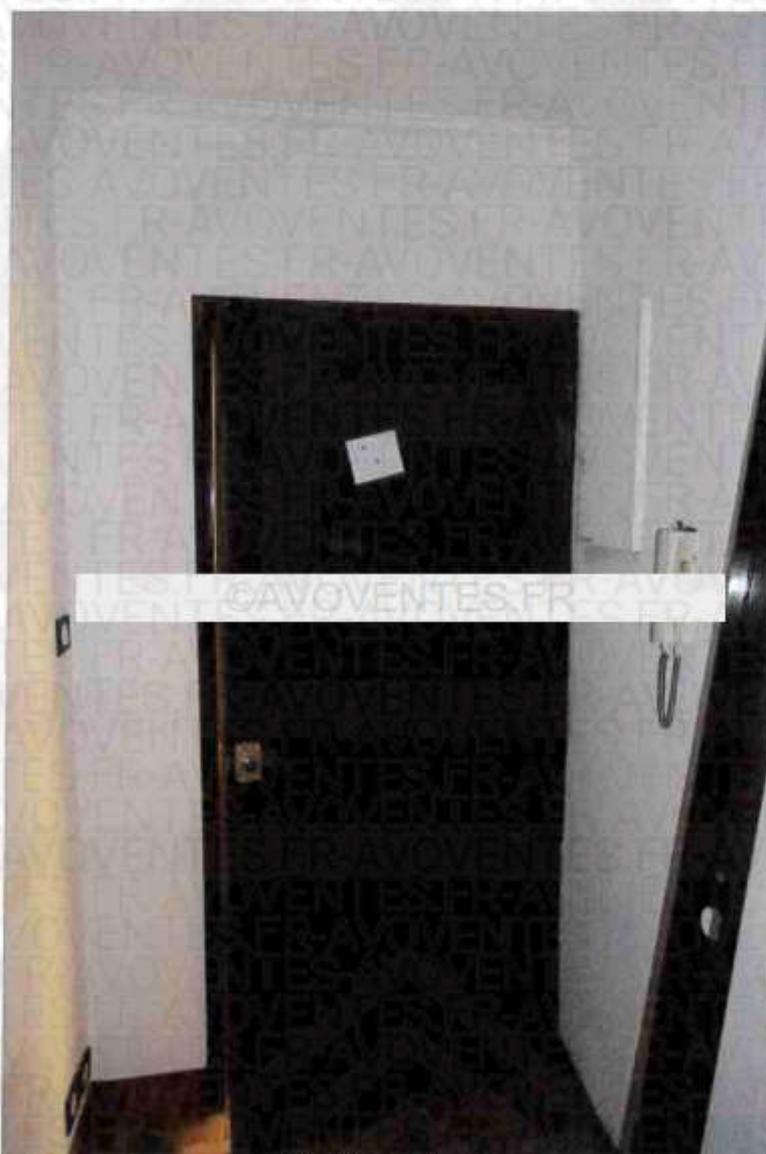
Cliché numéro 1

Carrelage mécanique de couleur marron, avec plinthes assorties.

Peinture de couleur blanche sur papier peint. Je note sur les murs deux trous chevillés.

- Un point lumineux de type plafonnier,
- Un interphone,
- Un tableau électrique.

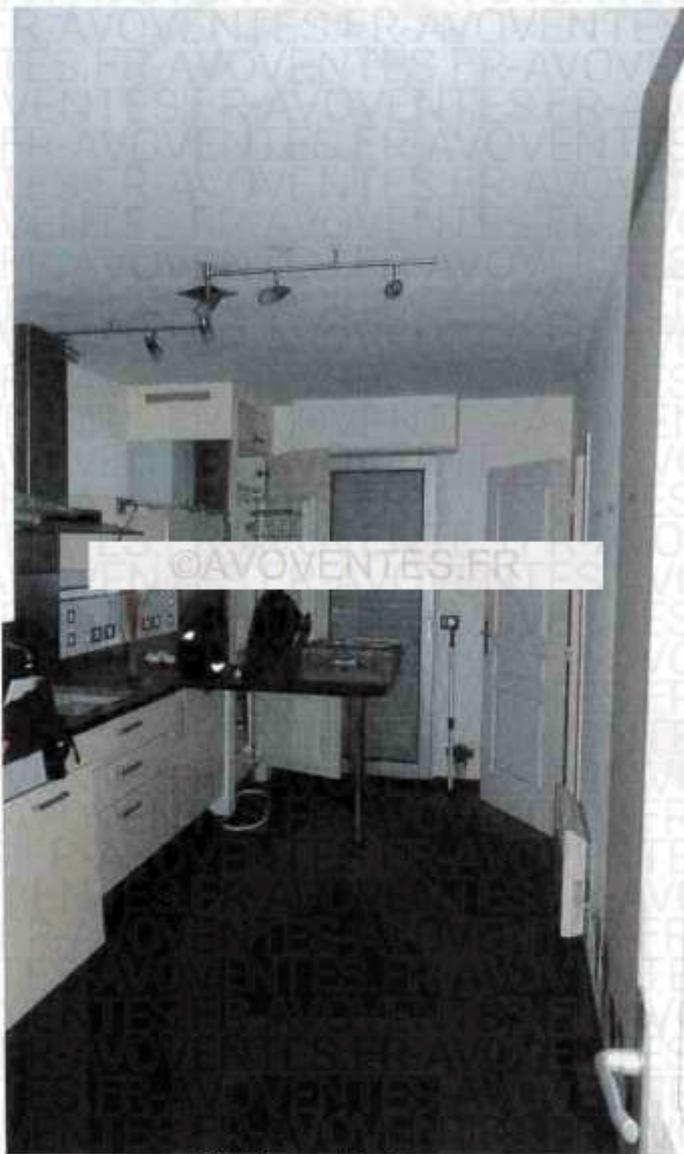
Cliché numéro 3

- Placards hauts et bas,
- Un évier un bac avec robinetterie de type mitigeur,
- Une porte-fenêtre, encadrement aluminium, double vitrage, vitrerie complète fermée par un volet roulant électrique, réserves sur son fonctionnement.

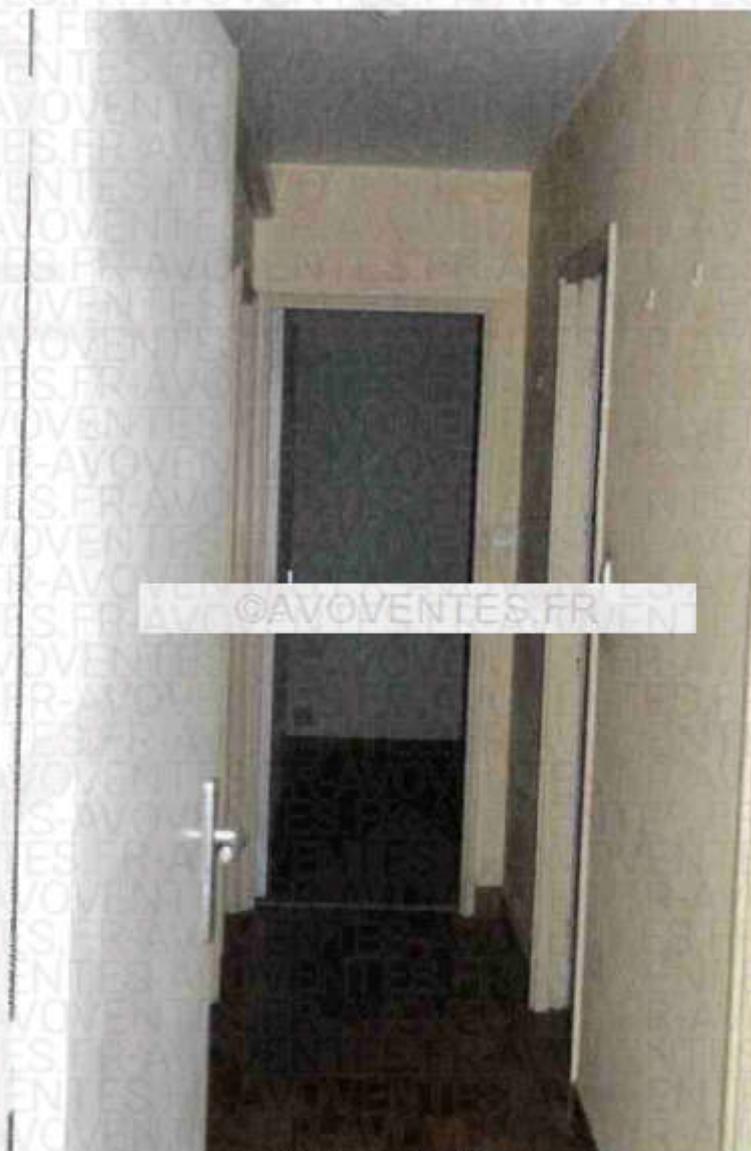
Cliché numéro 16

Peinture de couleur jaune pâle de type essuyé, quelques chocs et traces.

Peinture de couleur blanche, état d'usage, quelques traces.

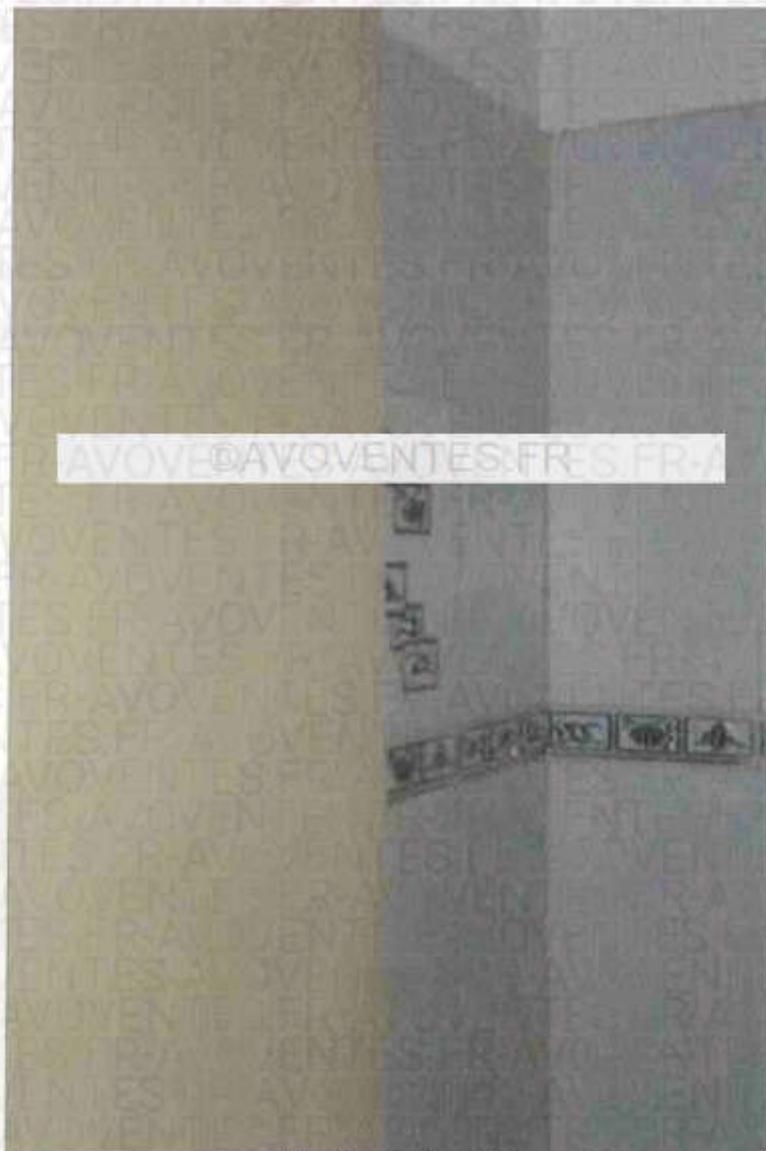
Cliché numéro 17

Peinture de couleur blanche, quelques effritements au niveau du plafond.

- Un éclairage de type plafonnier,
- Un WC avec lunette et abattant crasseux,
- Une aération haute
- Une porte de communication isoplane.

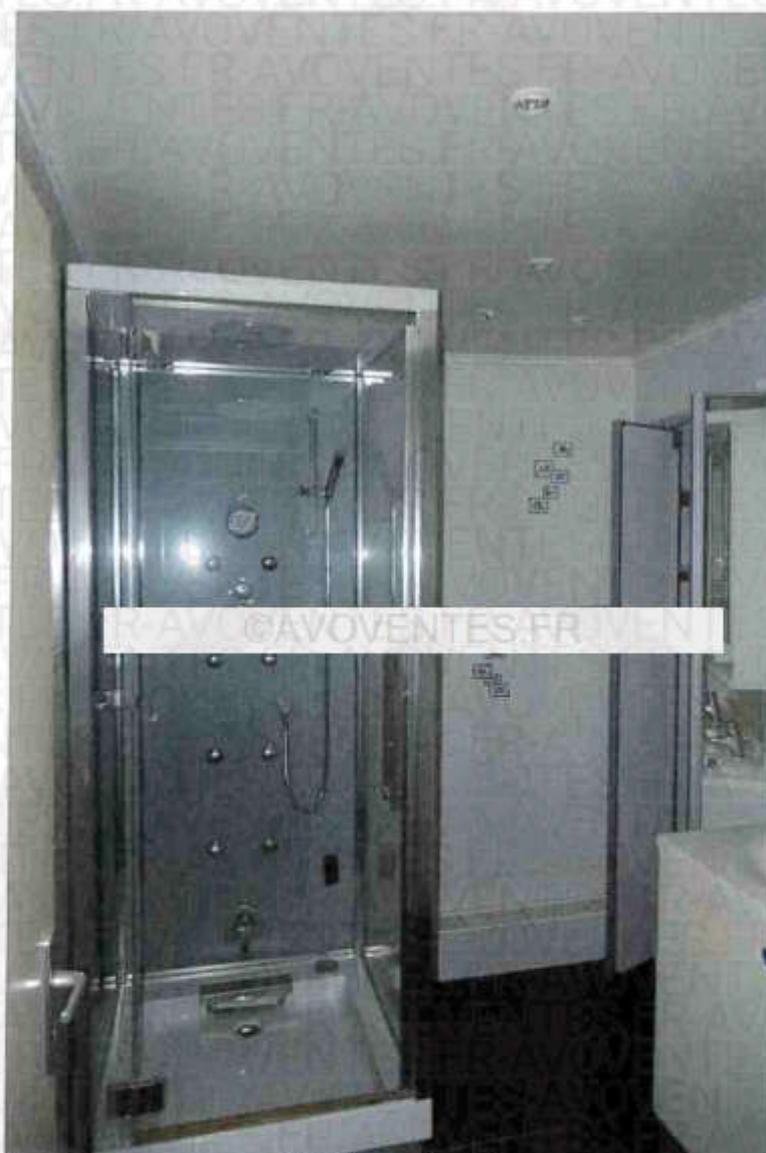
Cliché numéro 19

- Une douche avec portes anti-éclaboussures. Il s'agit d'une douche balnéothérapie, réserves sur son fonctionnement,
- Un placard avec une arrivée d'eau et une évacuation d'eaux, fermée par deux portes miroirs. Le placard est équipé d'étagères,
- Deux vasques avec robinetterie de type mitigeur, mais calcaire. Ces vasques sont encastrées dans un placard avec tiroirs et portes.

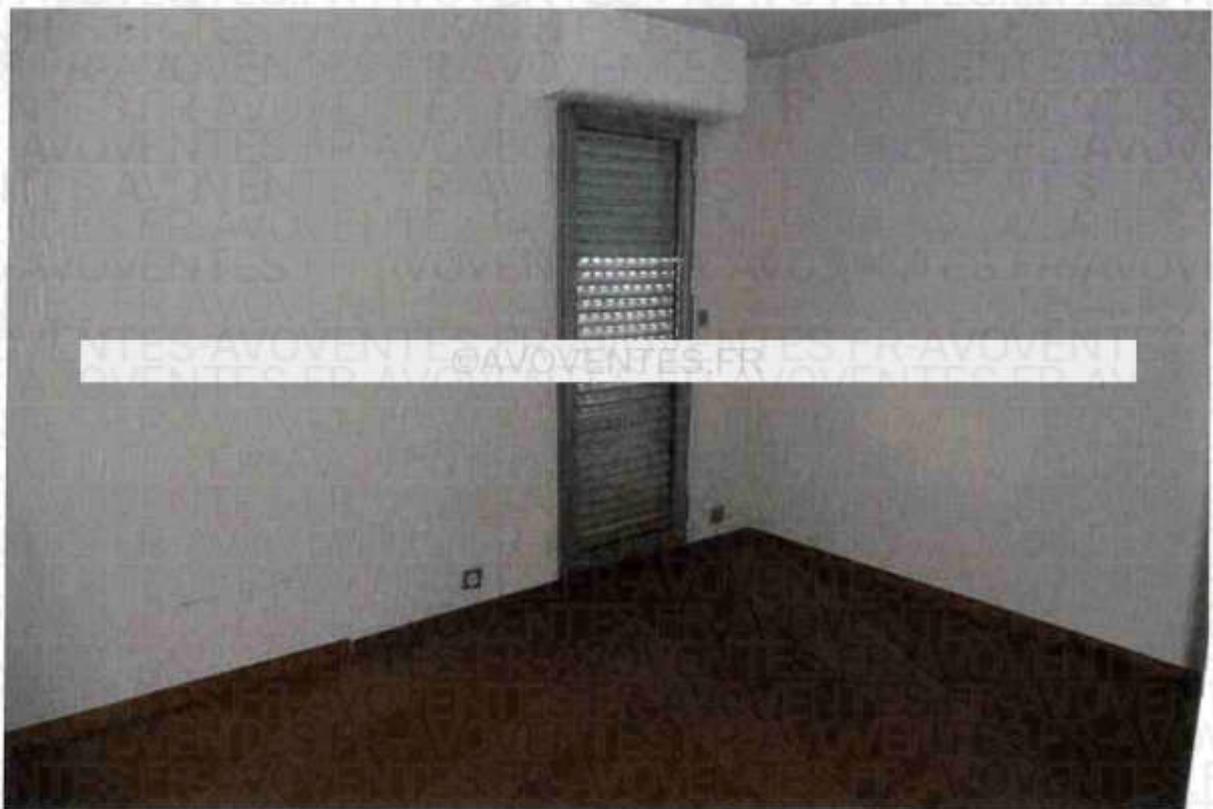
Cliché numéro 26

Parquet, quelques traces d'usage, avec plinthes assorties comportant des auréoles.

Papier peint, comportant neuf trous chevillés. La tapisserie est parfois légèrement décollée notamment au niveau des arêtes et proche de l'interrupteur.

- Un plafonnier,
- Un climatiseur réversible de marque LG, réserves sur son fonctionnement,
- Un placard portes coulissantes. Dans ce placard se trouve encastré, le chauffe-eau de type cumulus, réserves sur son fonctionnement.
- Une porte-fenêtre, encadrement aluminium, double vitrage, protégée par un volet roulant électrique.

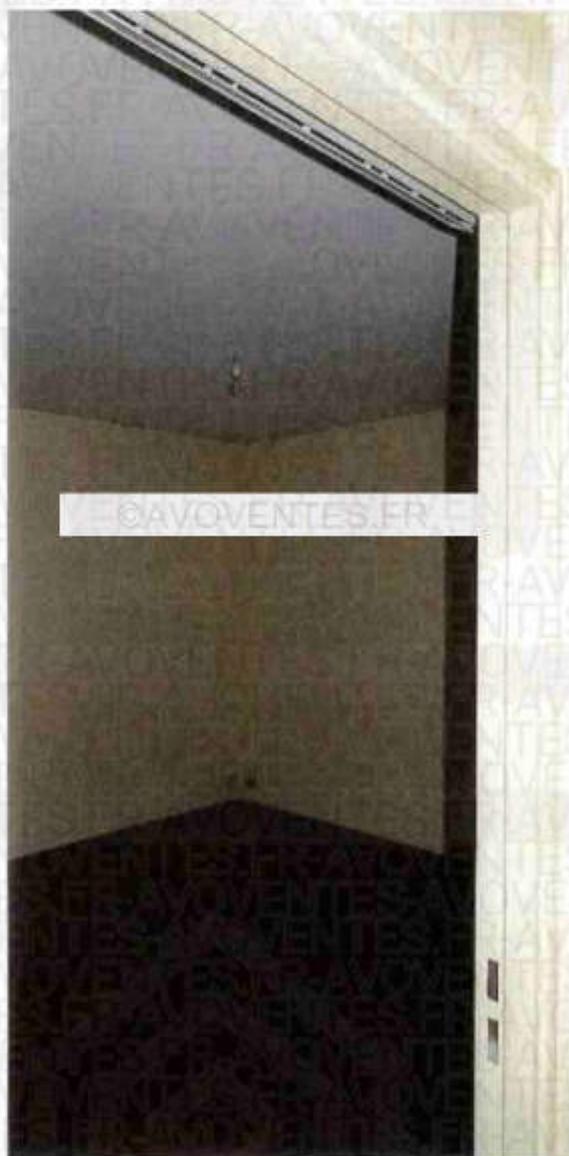
Cliché numéro 30

Parquet avec plinthes assorties comportant des traces d'usage et de passage. Les plinthes sont légèrement démisées du mur.

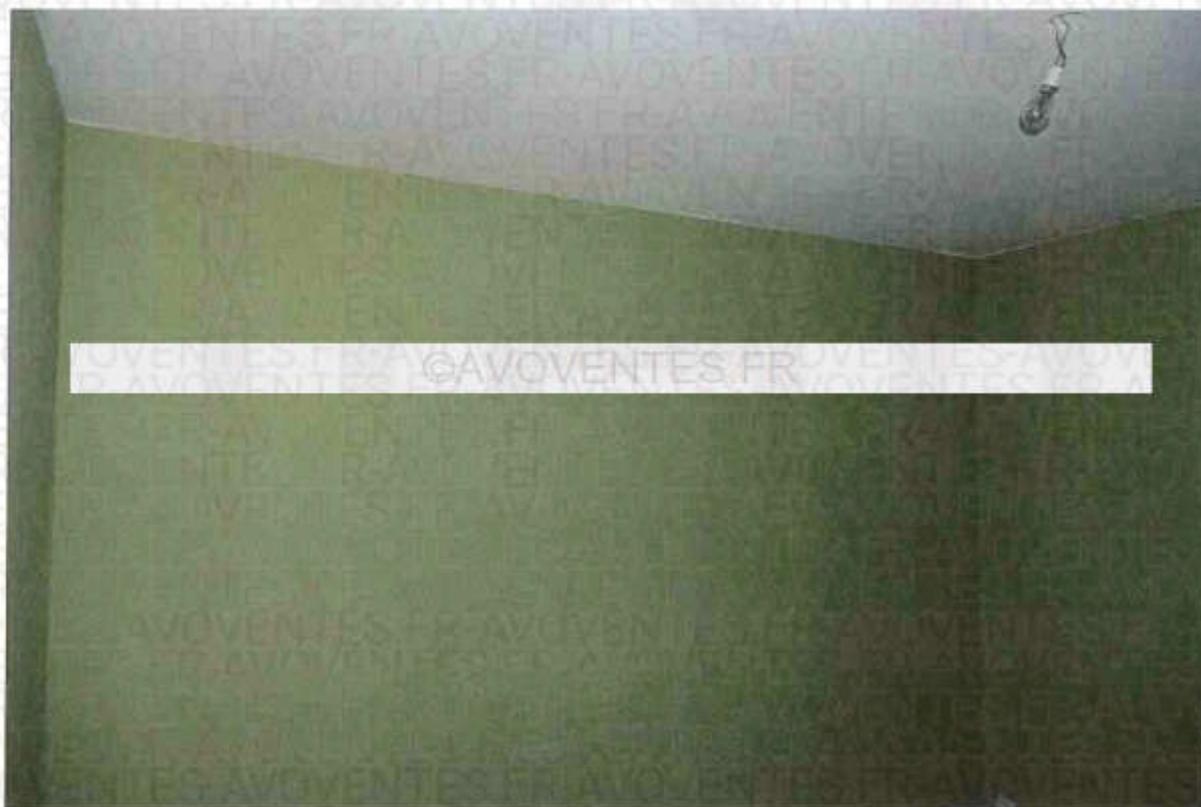
Cliché numéro 35

Parquet comportant de nombreuses traces et auréoles, avec plinthes assorties légèrement démisées.

Papier peint tissé de couleur verte, comportant douze trous chevillés et quelques accrocs.

Peinture de couleur blanche, état d'usage. Le plafond comporte deux trous chevillés.

- Un plafonnier,
- Un placard fermé par deux portes miroirs, équipé d'étagères et de penderie. Dans ce placard, se trouve une importante fissure au niveau de la cloison mitoyenne,
- Une porte-fenêtre, encadrement aluminium, double vitrage, fermée par un volet roulant.

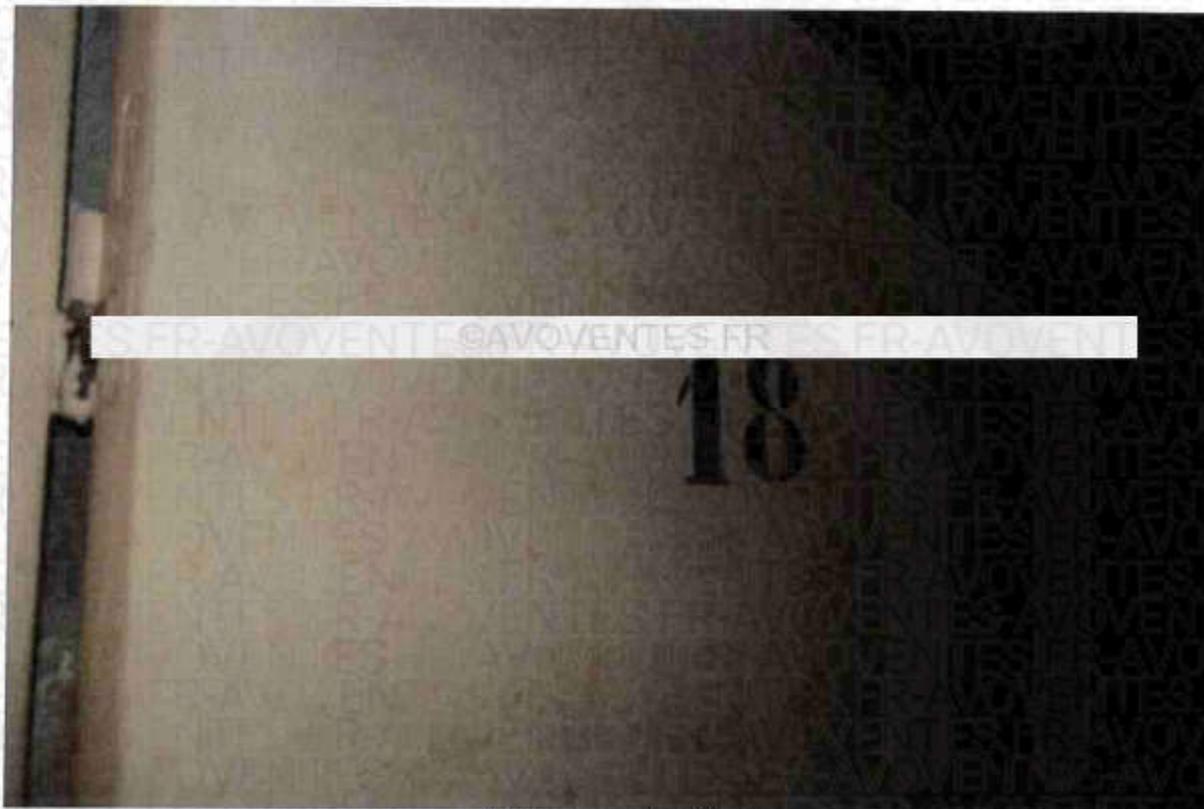
Cliché numéro 38

La cave est située au sous-sol de l'immeuble du bâtiment A, elle porte le n°18. Je pénètre par une porte de communication isoplane en bon état.

Simple dalle de béton.

Béton brut.

hourdis béton à l'état brut.

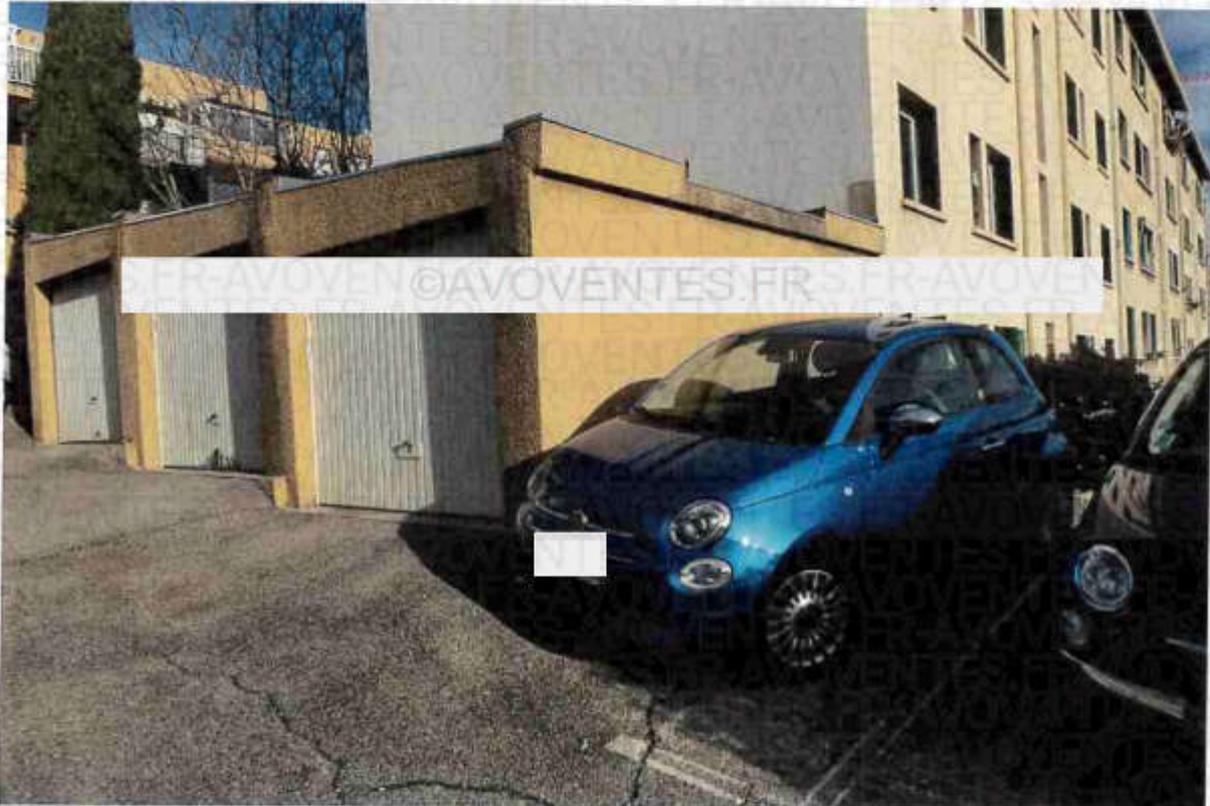
Cliché numéro 40

A l'extérieur, il existe une place numérotée « 302 » située à proximité d'une rangée de box fermés. Le sol de cette place est légèrement pentue.
