PROCES VERBAL DESCRIPTIF

L'AN DEUX MILLE VINGT-DEUX
ET LE DIX HUIT JANVIER

Nous nous sommes rendus ce jour : Parc Kalliste, Bât A8, 7ème étage réel (6ème étage du règlement de copropriété), Lot 144, chemin des Bourrely, 13015 MARSEILLE

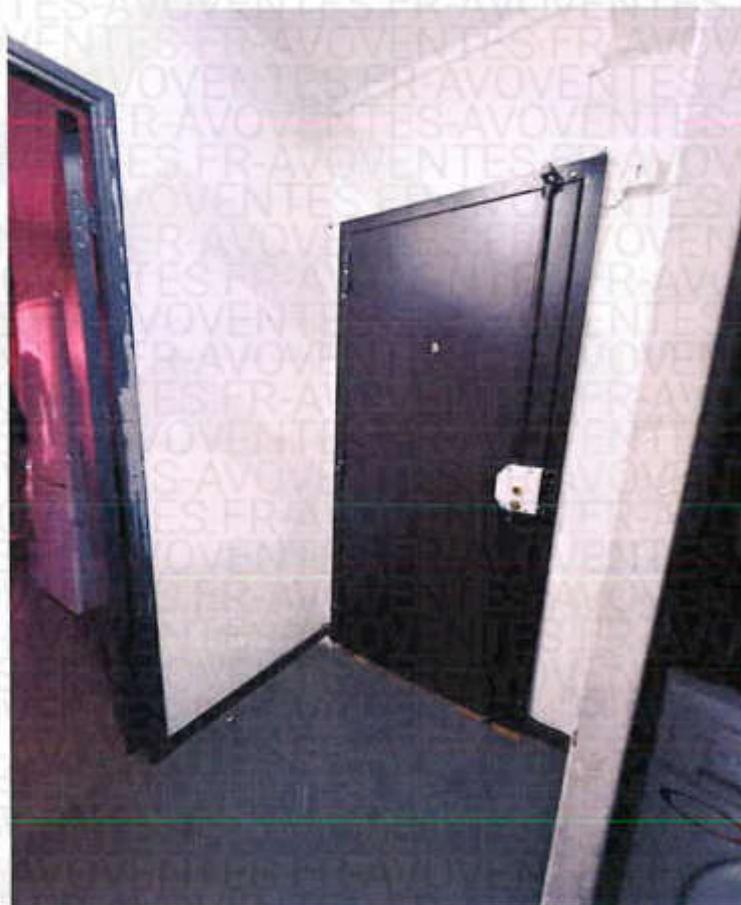
Entrée :

Le sol est recouvert de dalles de Gerflex abîmées.

Cette partie de logement est équipée d'un point lumineux cassé.

La porte d'entrée est une porte blindée trois points.

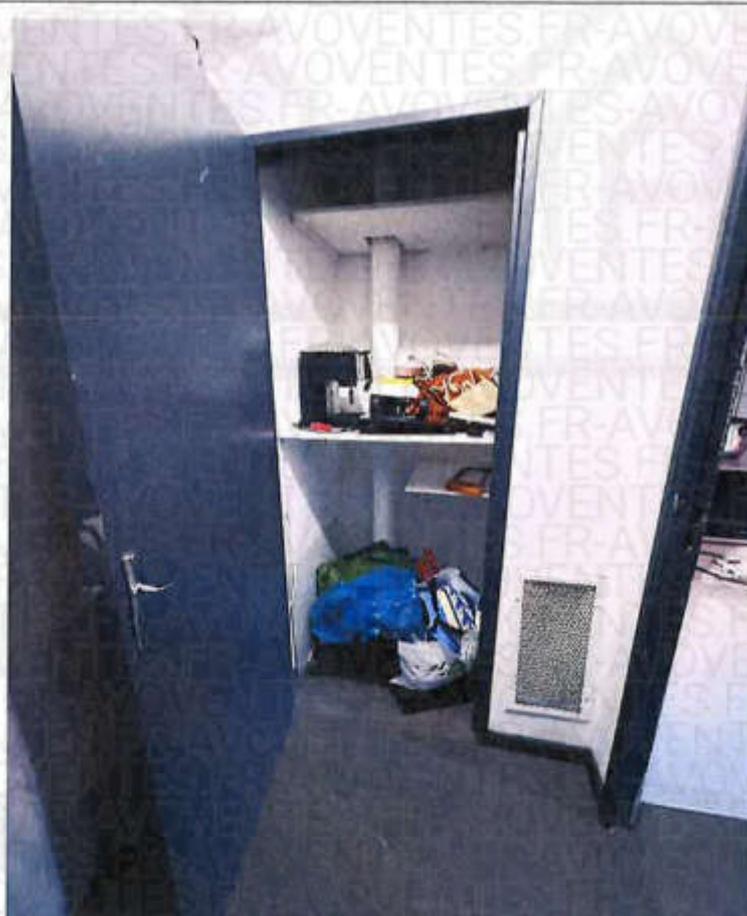
Cette entrée donne sur un placard équipé d'étagères.

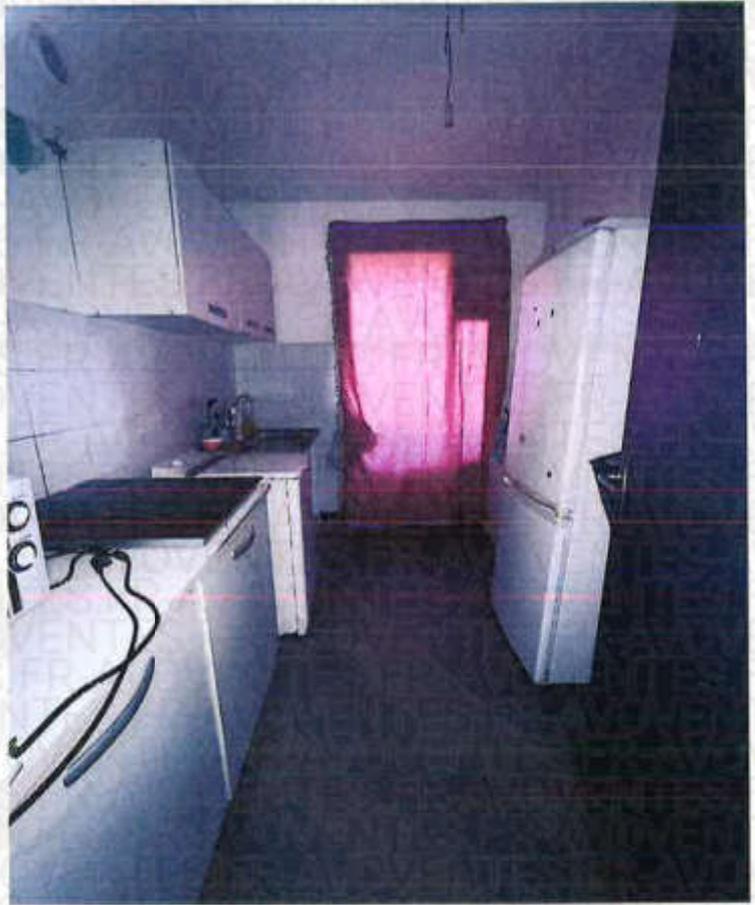
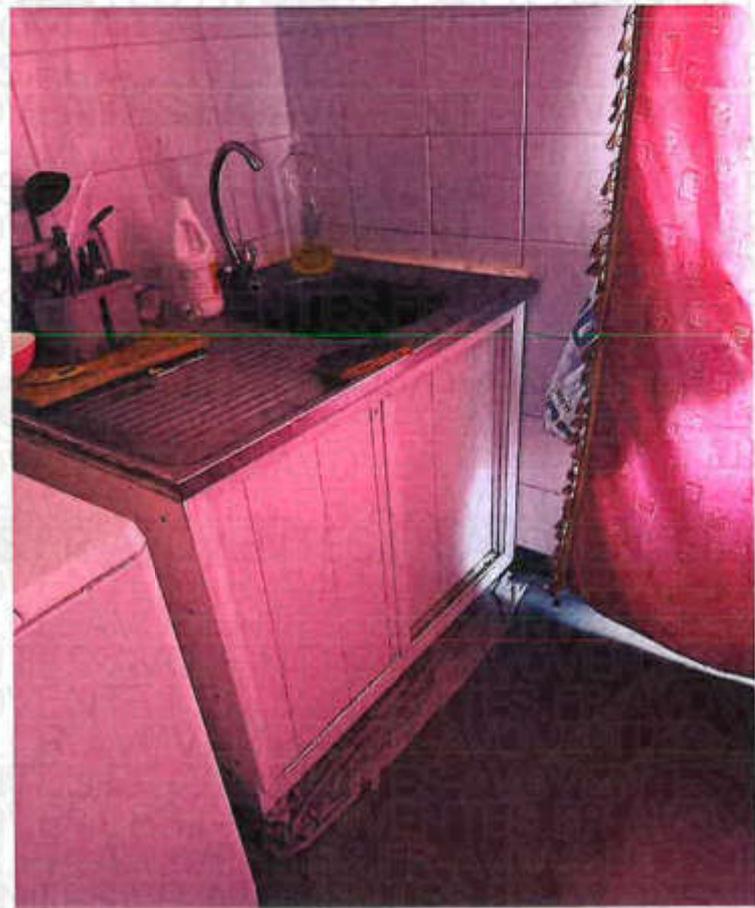
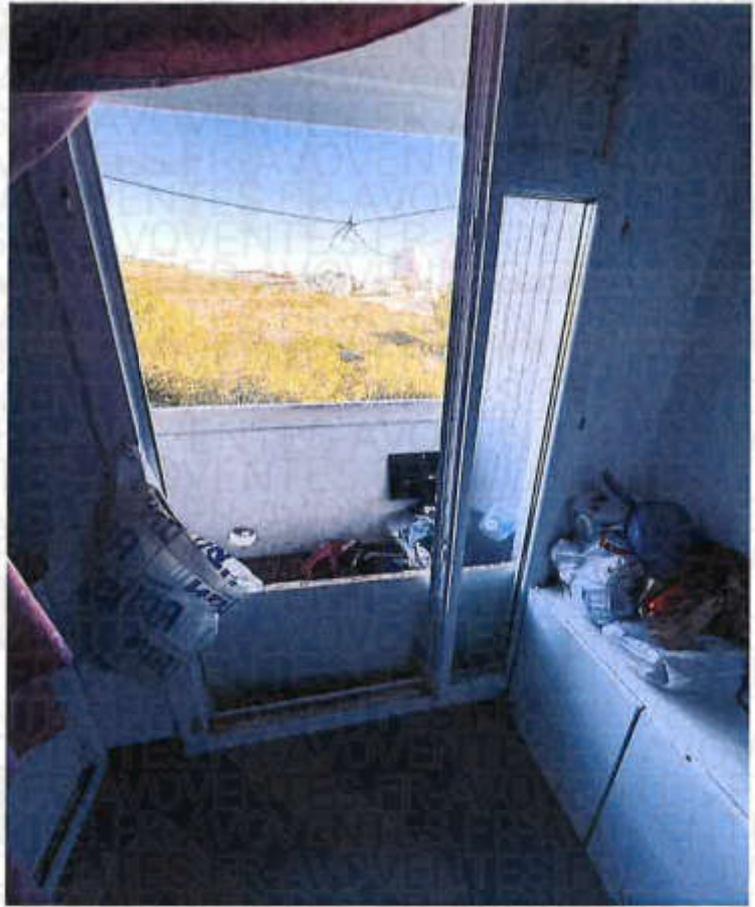
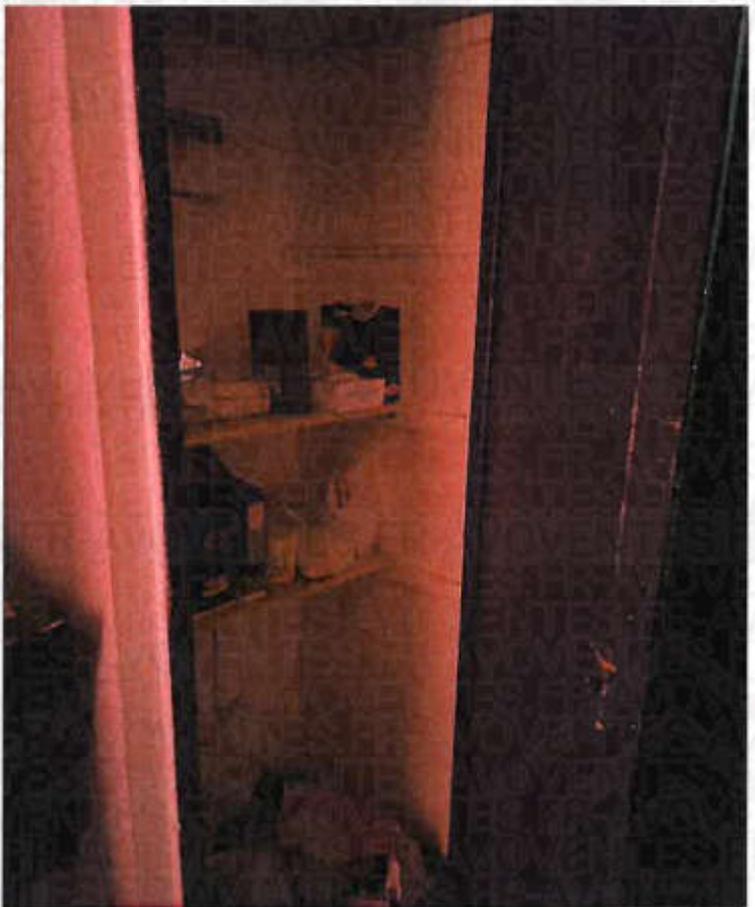
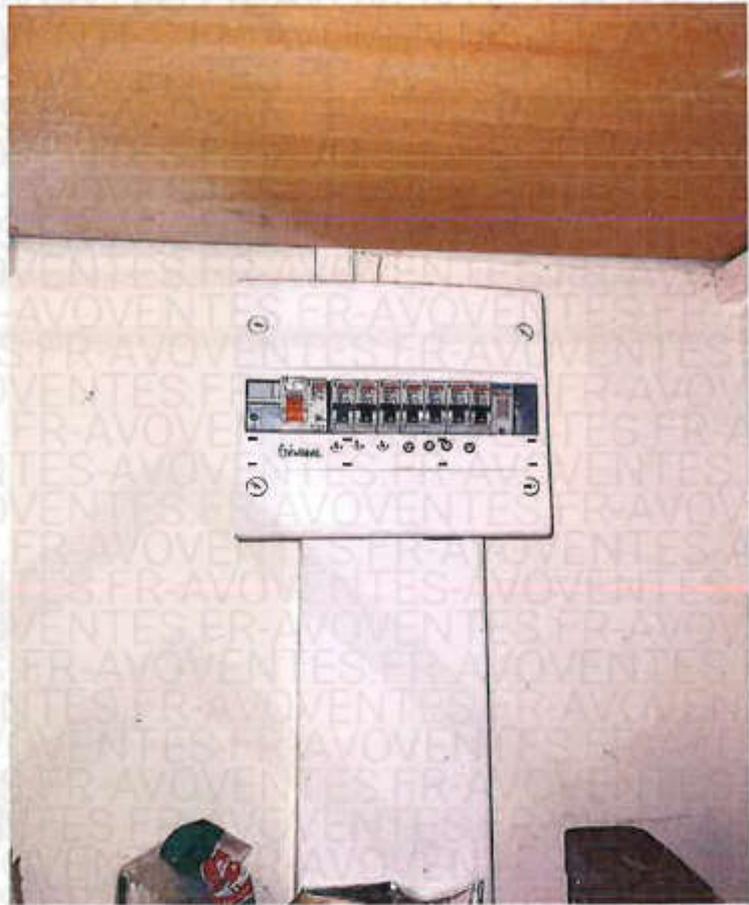
Cuisine :

Le sol est recouvert de Gerflex abîmé.

Les murs et plafond sont peints, la peinture est en mauvais état. Une partie des murs est recouverte de faïence murale en état d'usage.

Cette pièce est équipée d'un point lumineux sans ampoule et éclairée par une porte-fenêtre dont la porte est manquante. Il s'agit d'huisseries en PVC.

La cuisine est équipée d'un évier en inox un bac avec robinet mélangeur sur un placard à deux portes coulissantes et d'un petit cumulus, le tout en mauvais état.

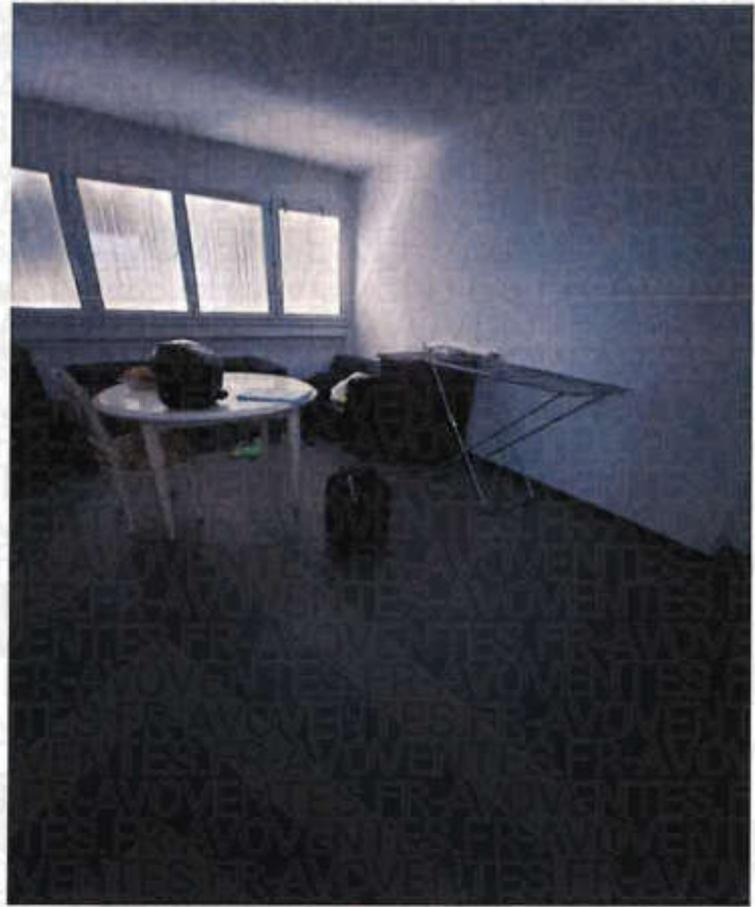
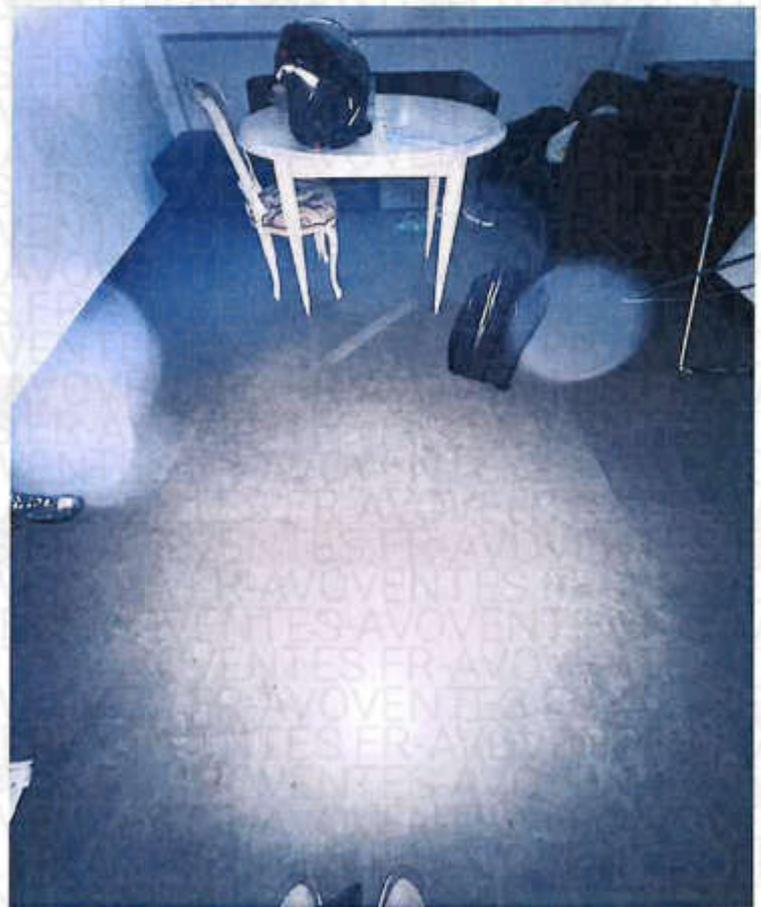
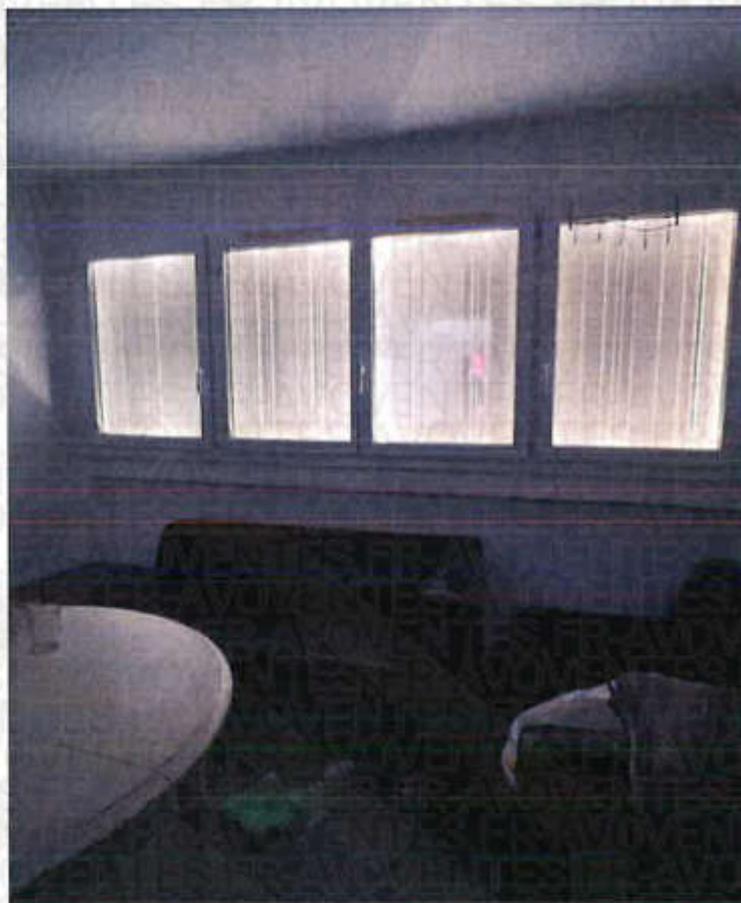
Séjour :

Cette partie de logement est équipée d'un point lumineux sans ampoule et éclairée par trois fenêtres avec huisseries en PVC, deux fenêtres simples et une fenêtre double.

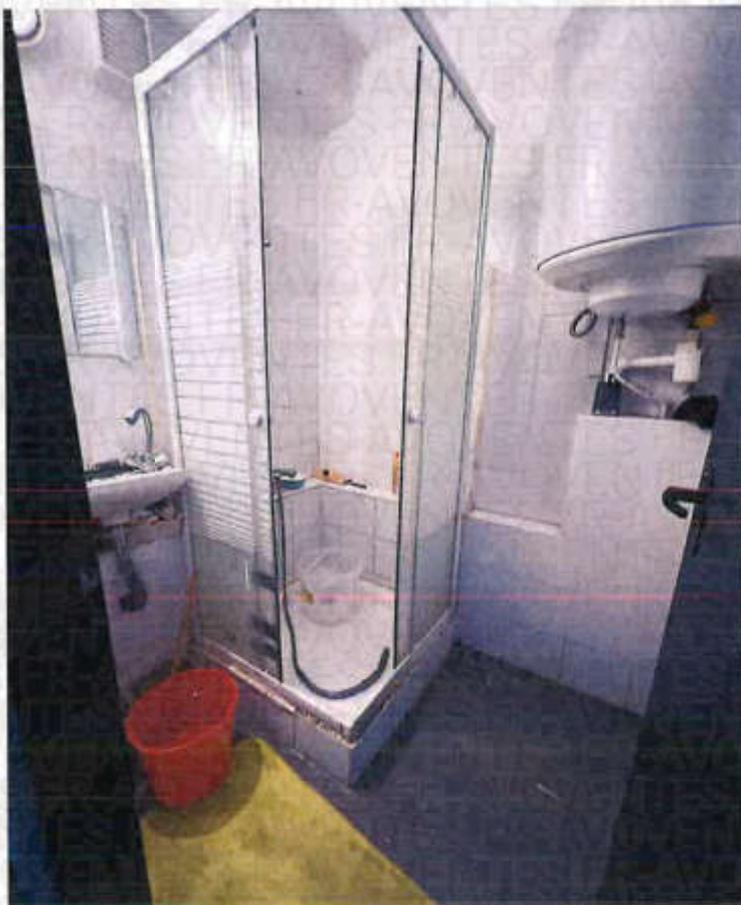
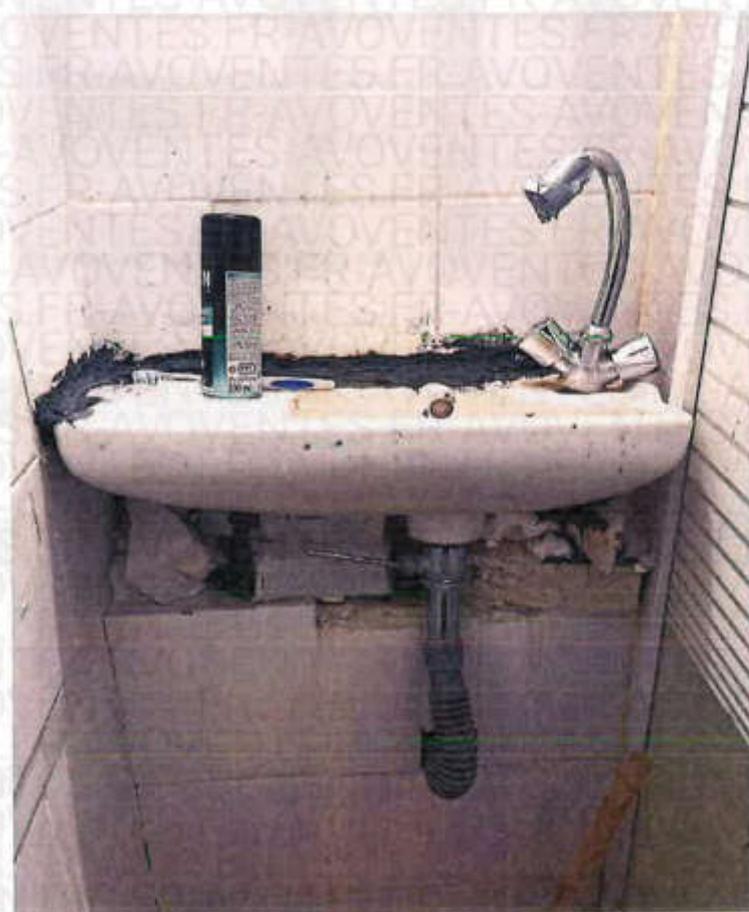
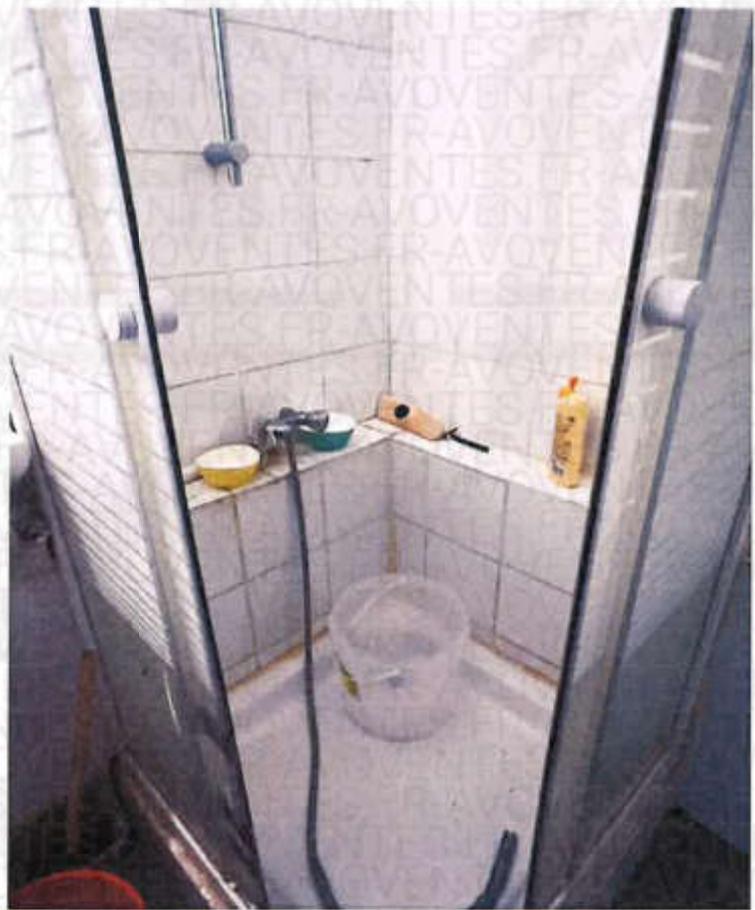
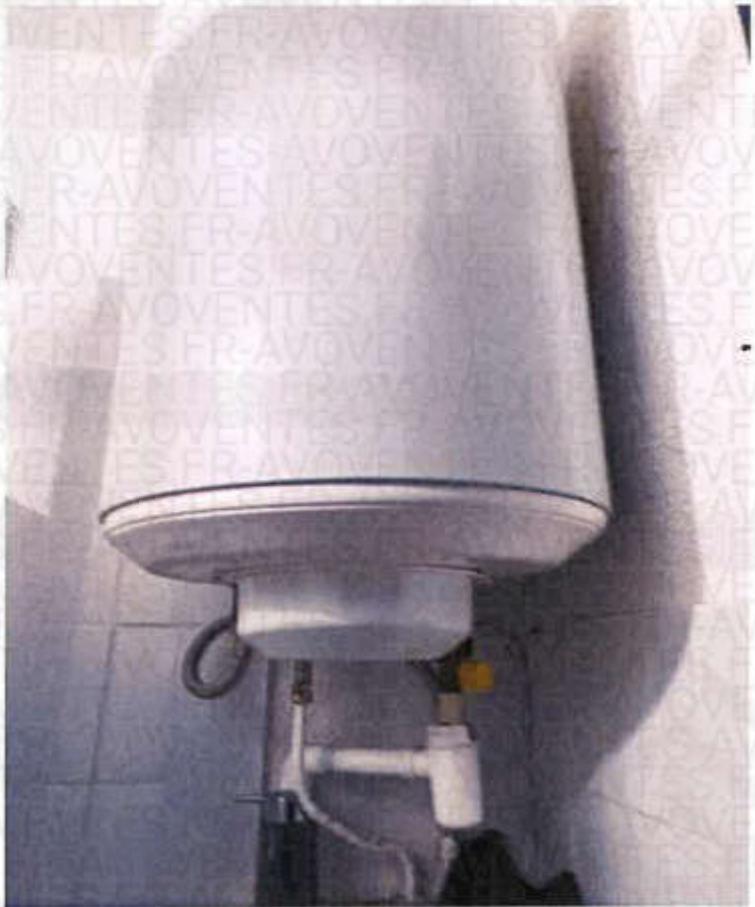
Salle de bains :

Le sol est recouvert de dalles de Gerflex abîmées.

Cette pièce est équipée d'un petit lave-mains avec robinet, le tout en mauvais état, d'une cabine de douche en mauvais état, équipée d'un robinet mélangeur et d'un flexible, un point lumineux et un cumulus.

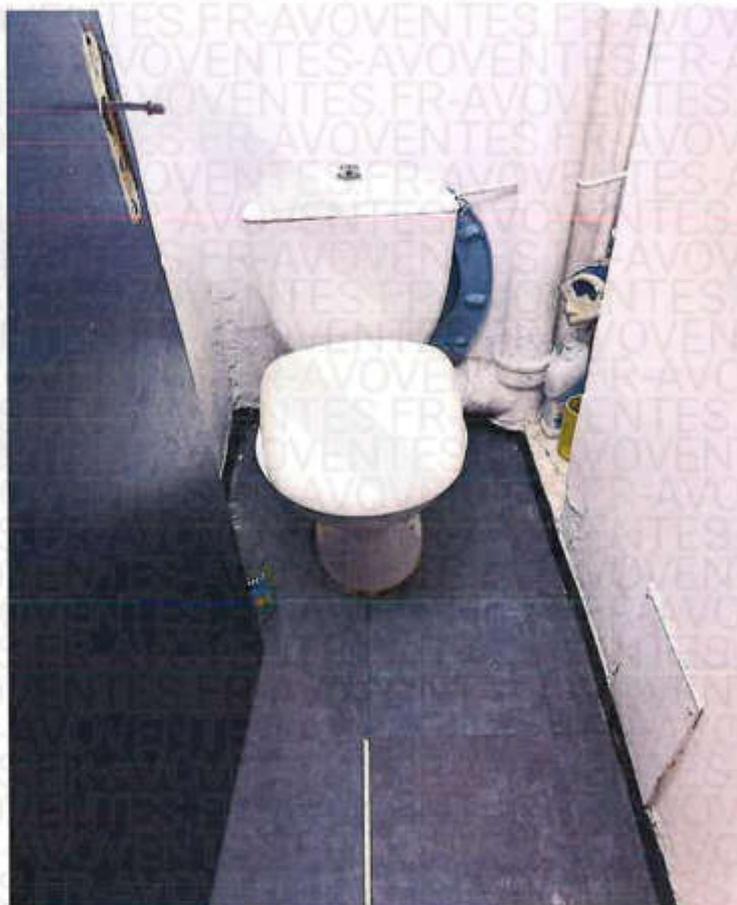
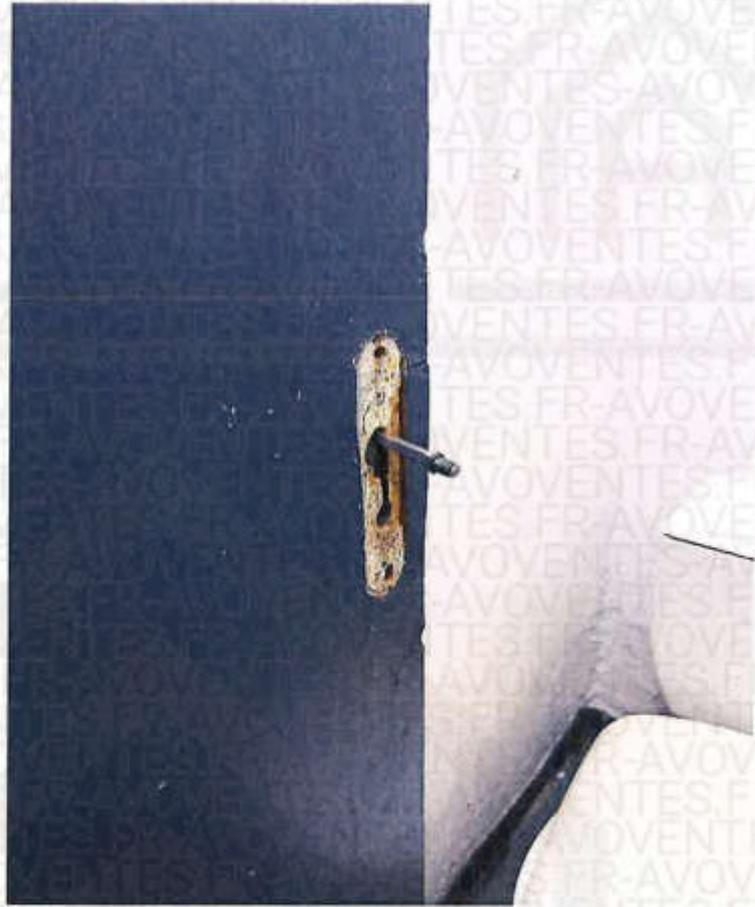
Toilettes :

La porte d'entrée est en mauvais état.

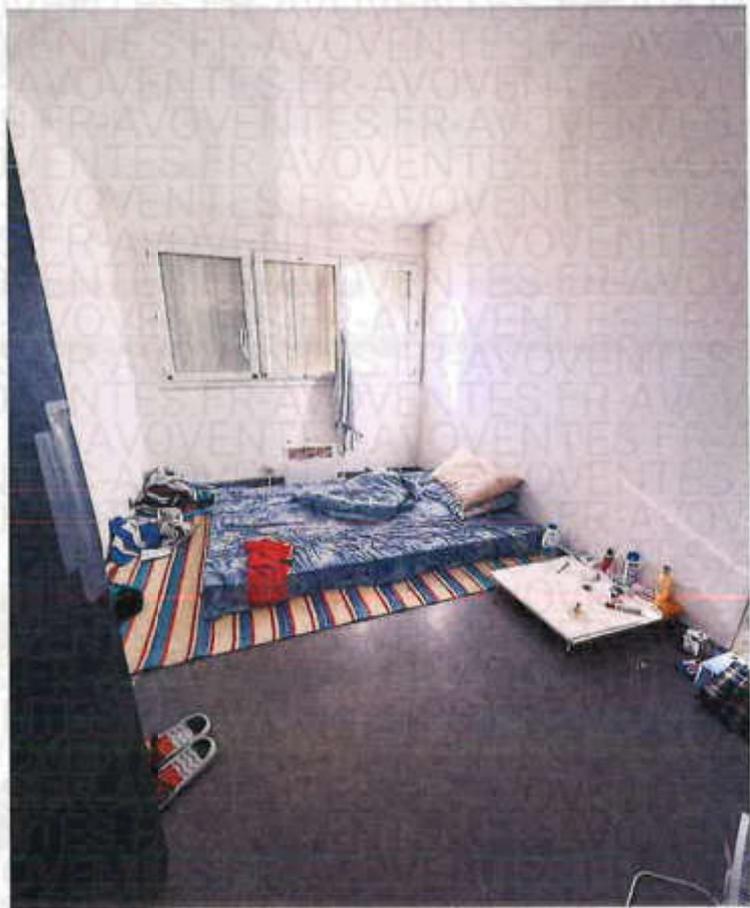
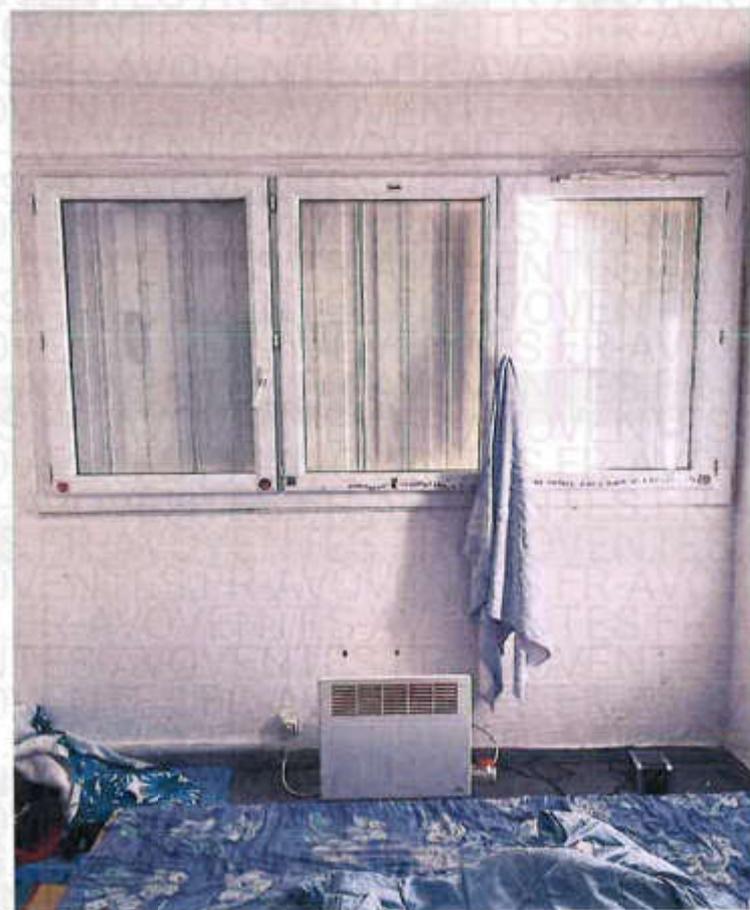
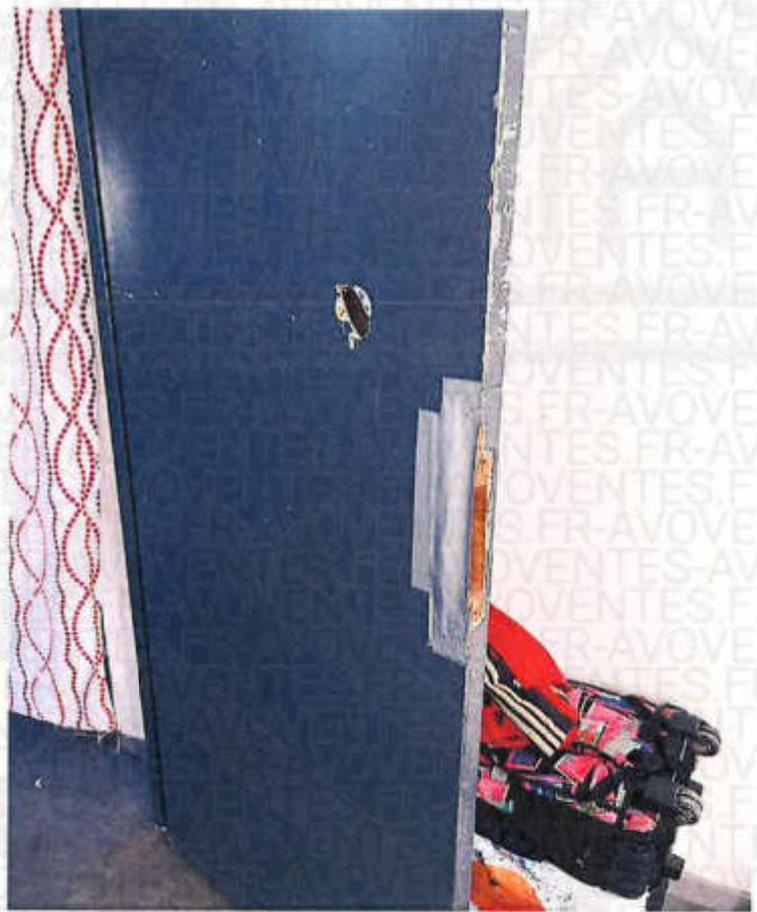
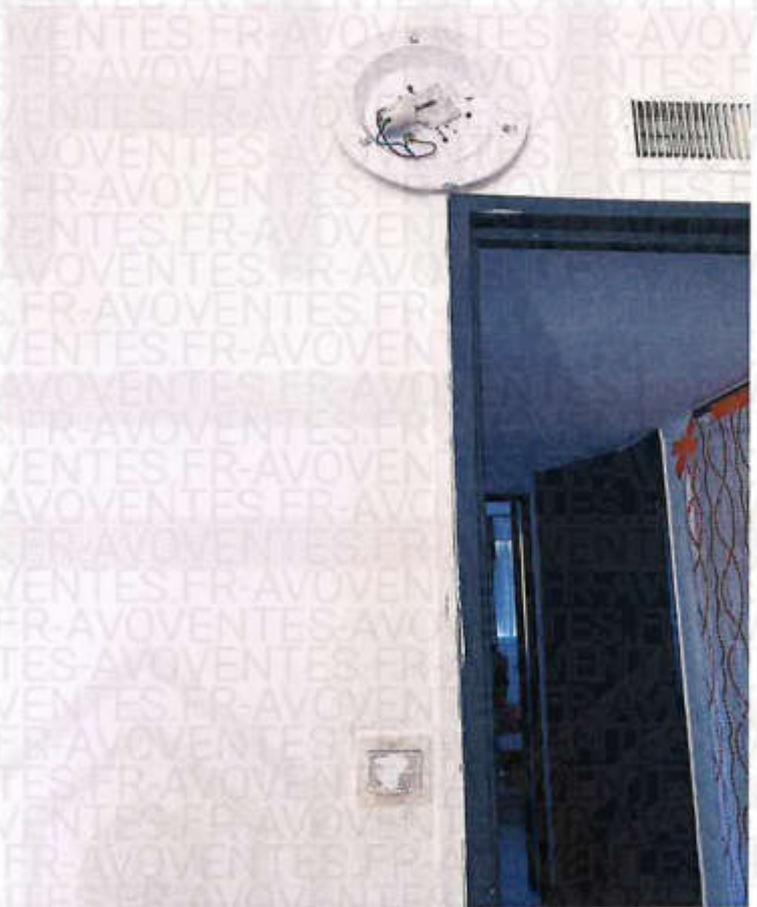
Chambre n° 2, située à main gauche dans le dégagement :

La porte d'entrée est abîmée.
