PROCES VERBAL DE CONSTAT DESCRIPTIF

En date du PREMIER DECEMBRE DEUX MILLE VINGT ET UN

Que dans le cadre d'une procédure de saisie immobilière, il convient de dresser un procès-verbal descriptif d'un bien immobilier sis Les Terrasses de Granon, 14 rue Granon – 13004 MARSEILLE, bâtiment A.

Qu'il s'agit du lot numéro 6 situé au premier étage du bâtiment A, du lot numéro 18, cave située au sous-sol du bâtiment A et du lot 302, parking extérieur.

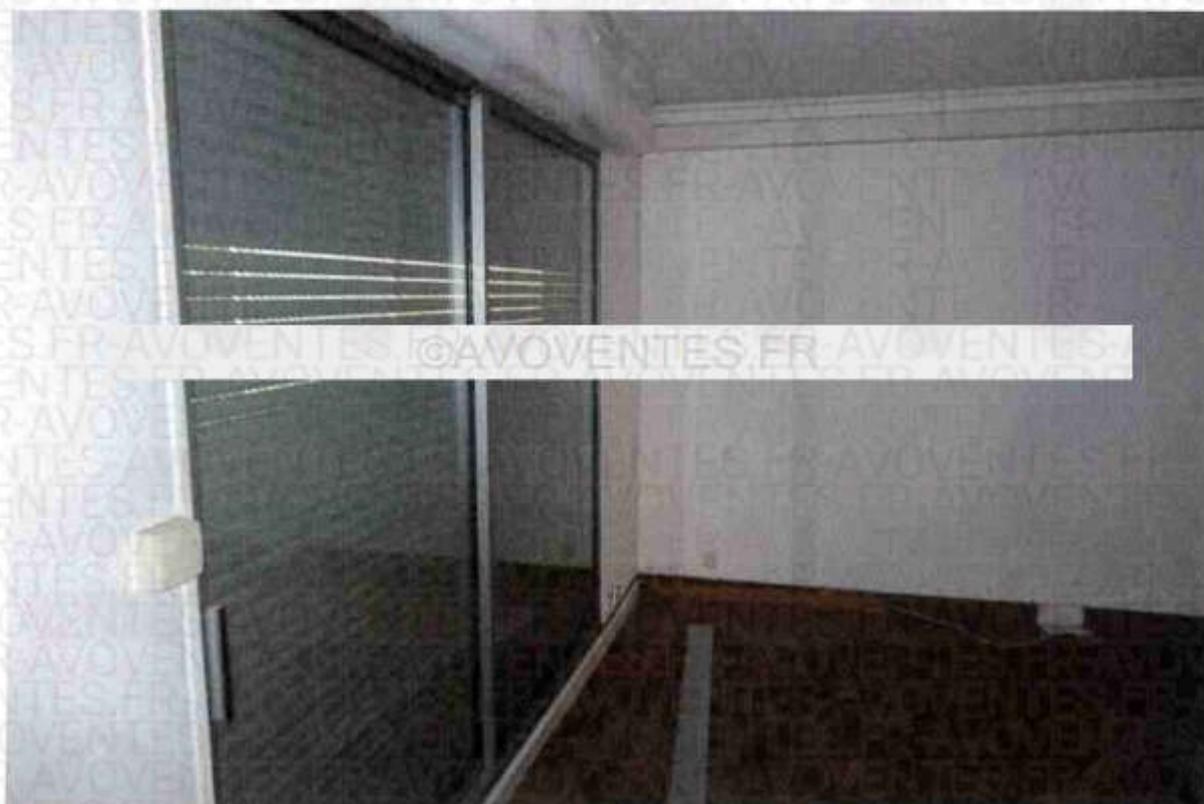
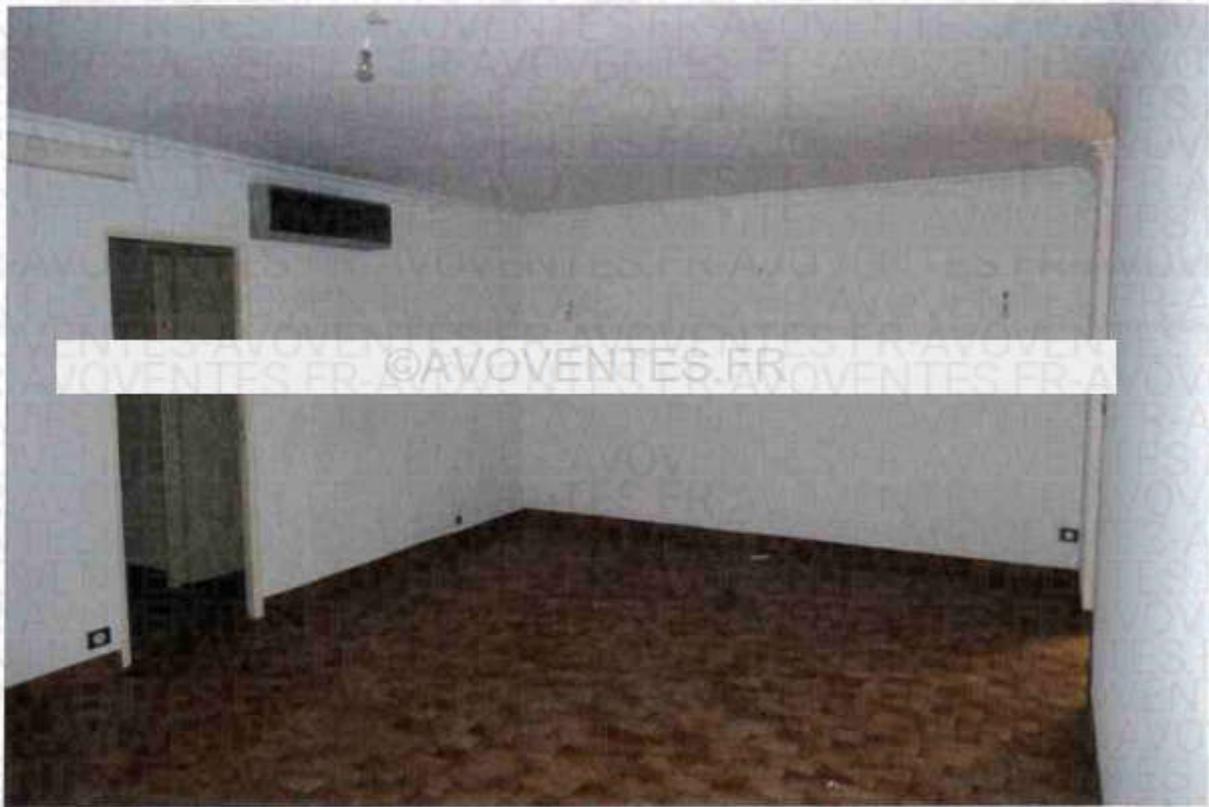
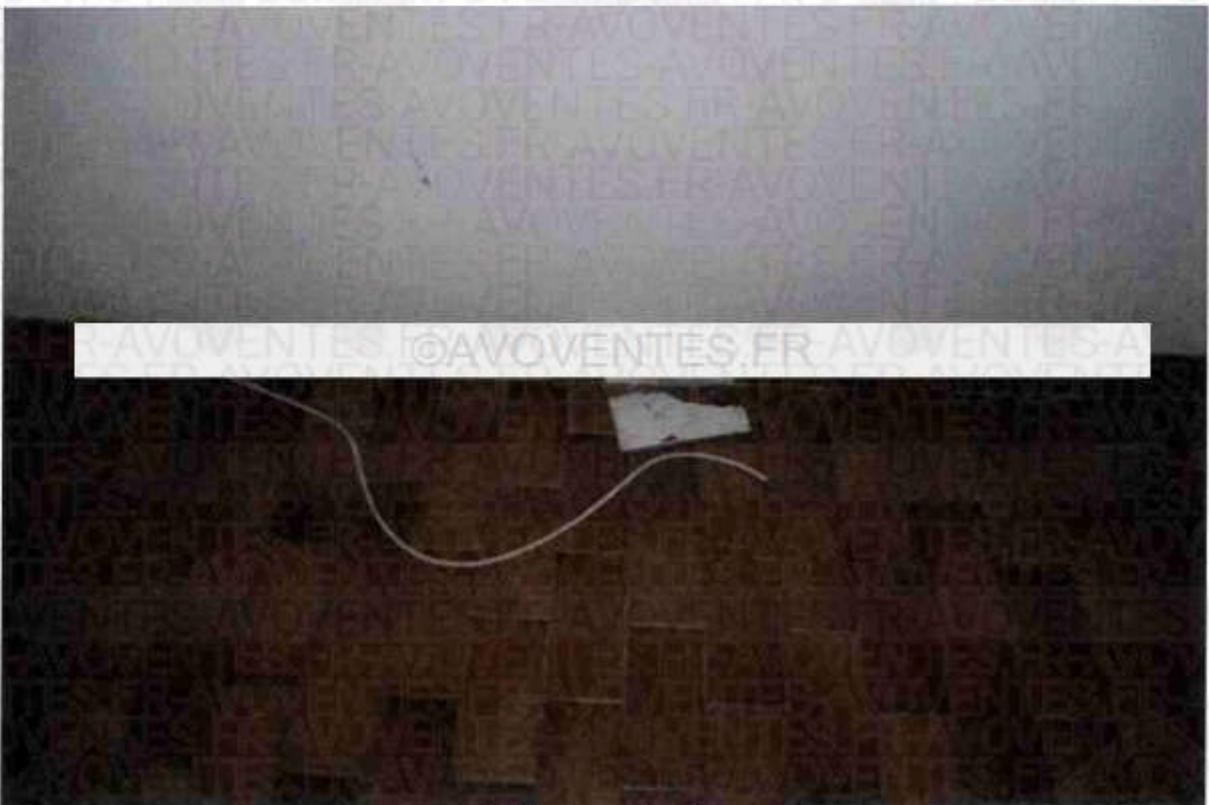
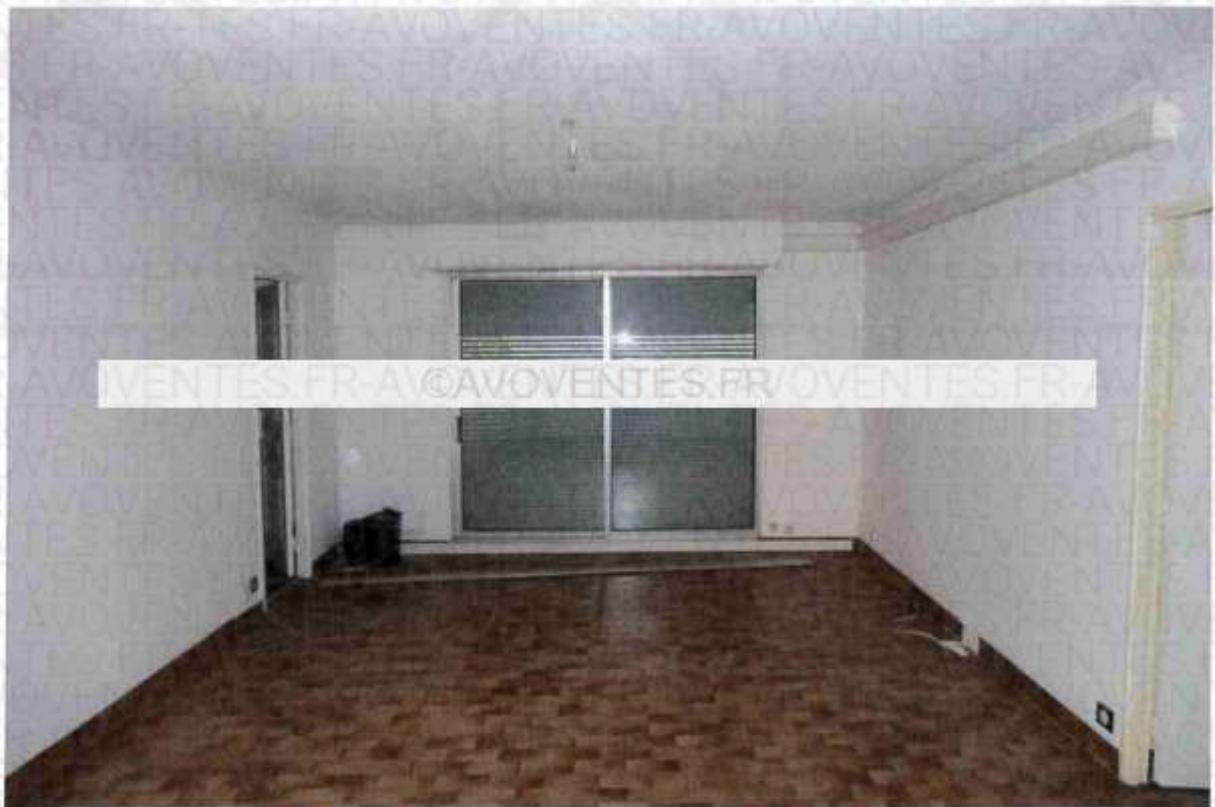
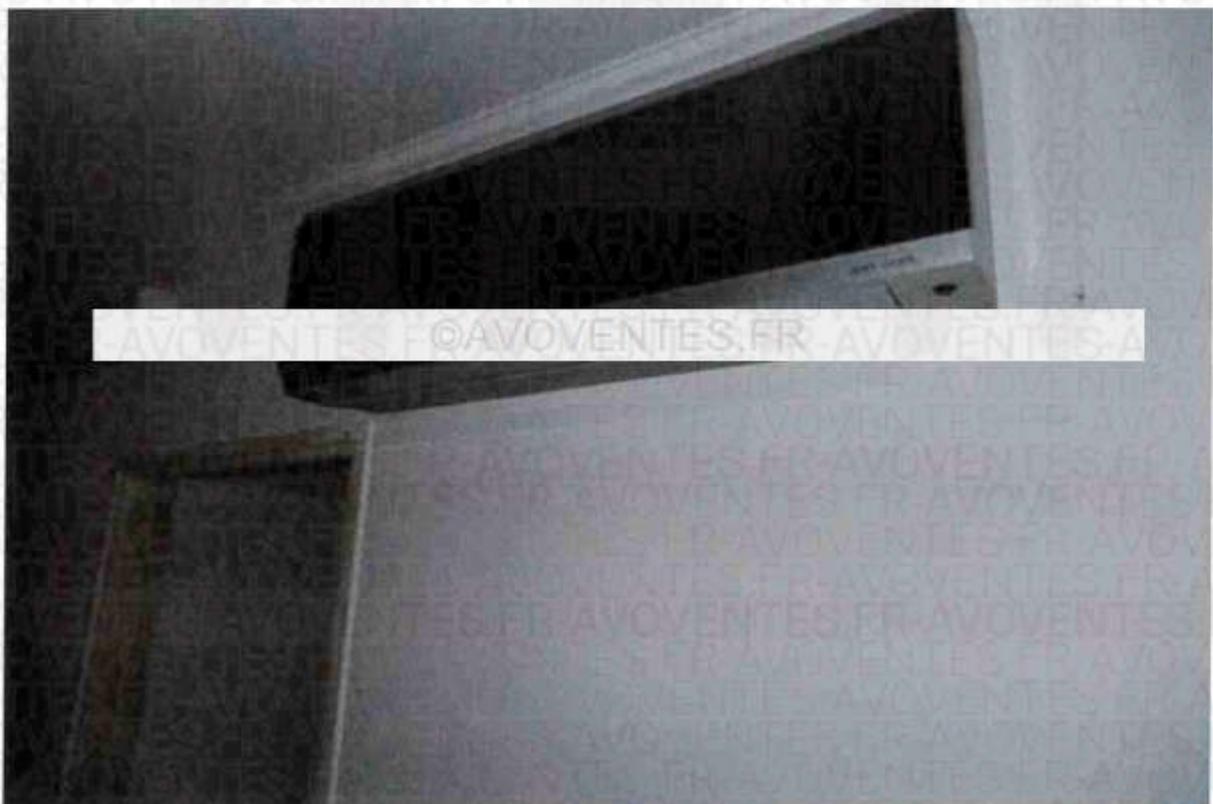
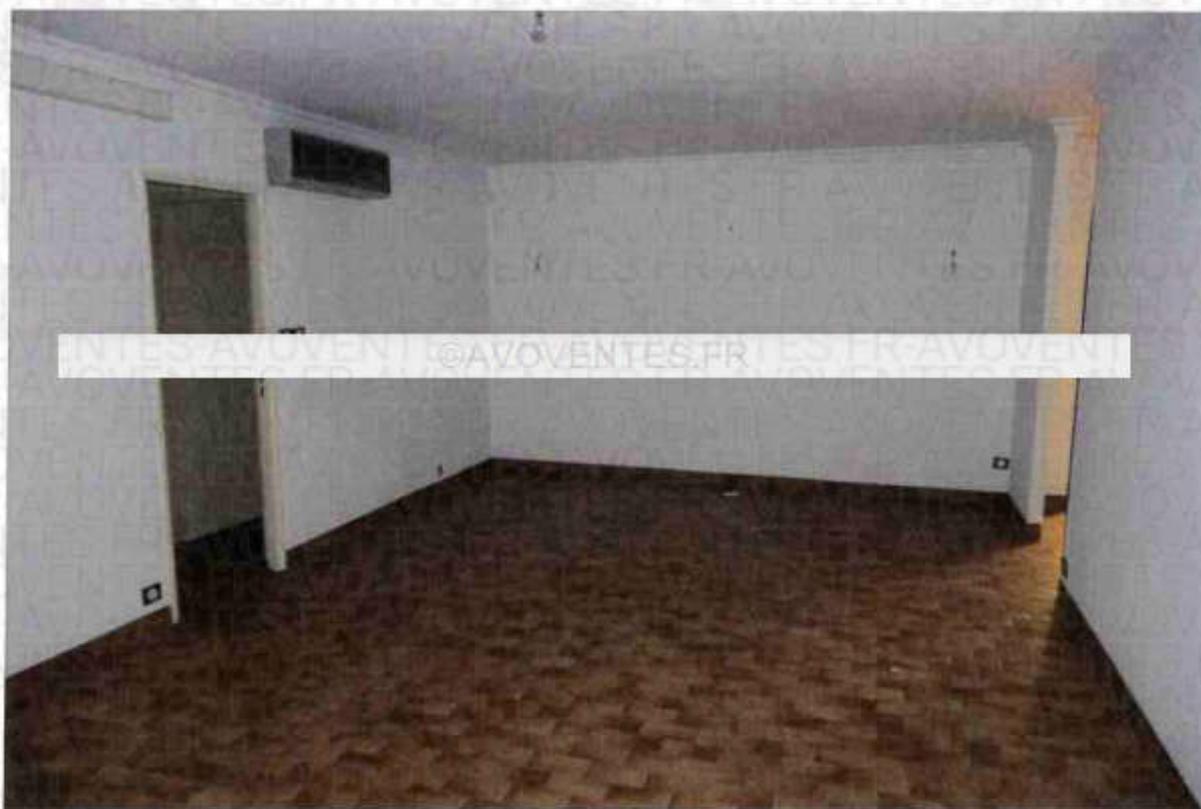
carrelage mécanique de couleur beige marbré fond beige avec plinthes assorties.

Peinture de couleur blanche sur tissu tendu.

Peinture de couleur blanche, état d'usage.

- Un climatiseur réversible, réserves sur son fonctionnement,
- Un plafonnier,
- Une baie vitrée coulissante, double vitrage, encadrement aluminium, protégée par un volet roulant électrique,

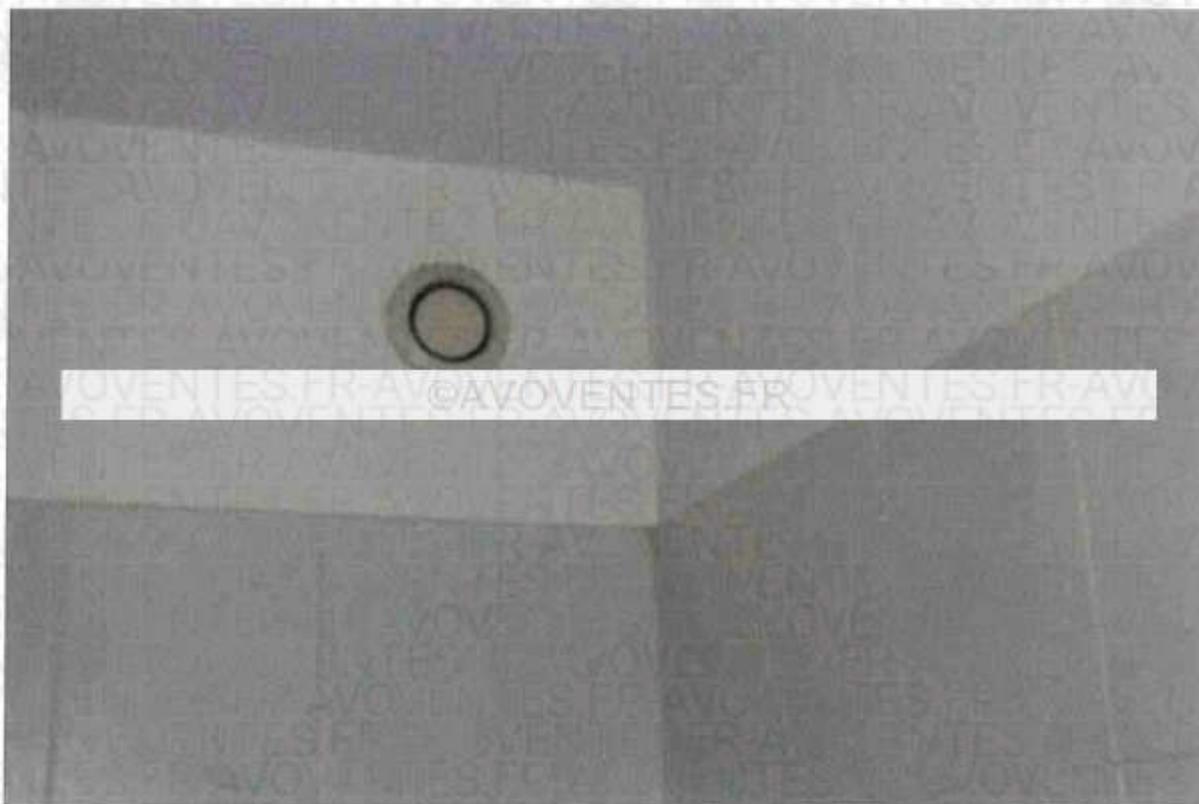
Cliché numéro 18

Carrelage mécanique de couleur bleue, état d'usage.

Faïence murale, avec décor de type coquillages, en bon état.

Peinture de couleur blanche, quelques effritements au niveau du plafond.

- Un éclairage de type plafonnier,
- Un WC avec lunette et abattant crasseux,
- Une aération haute
- Une porte de communication isoplane.

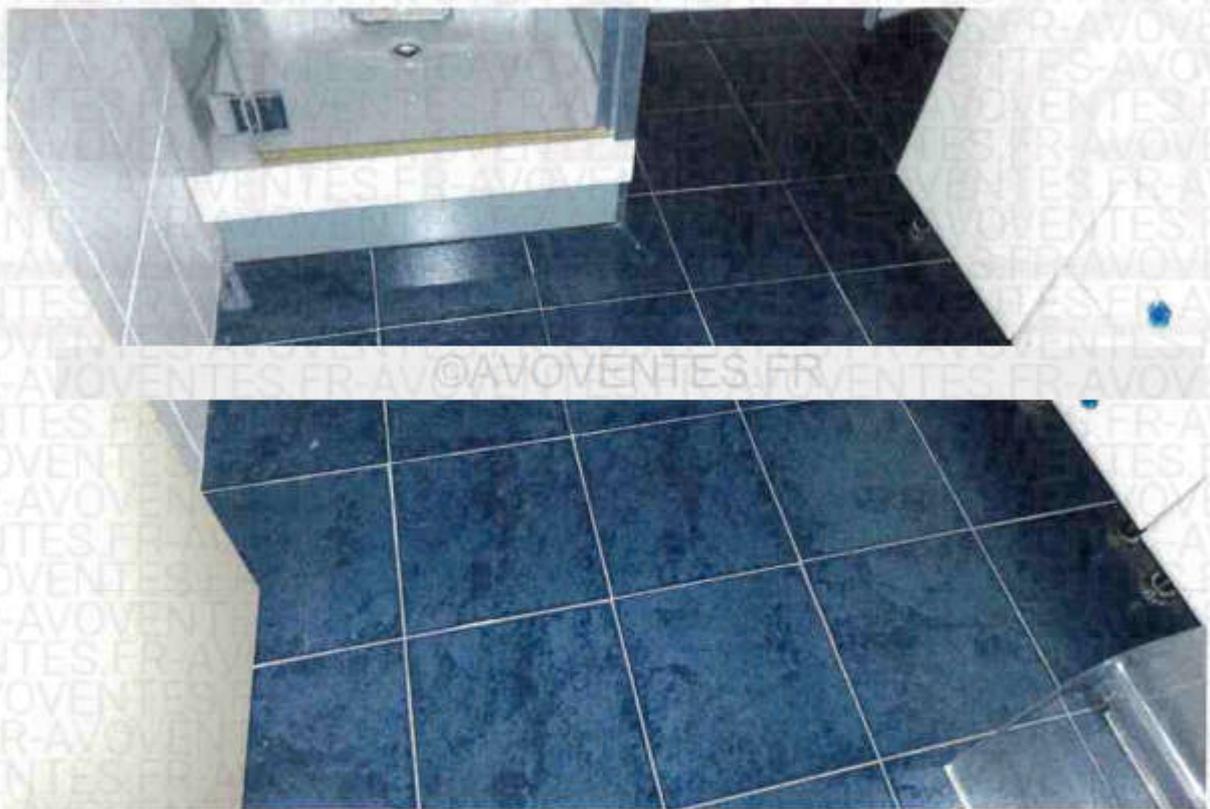
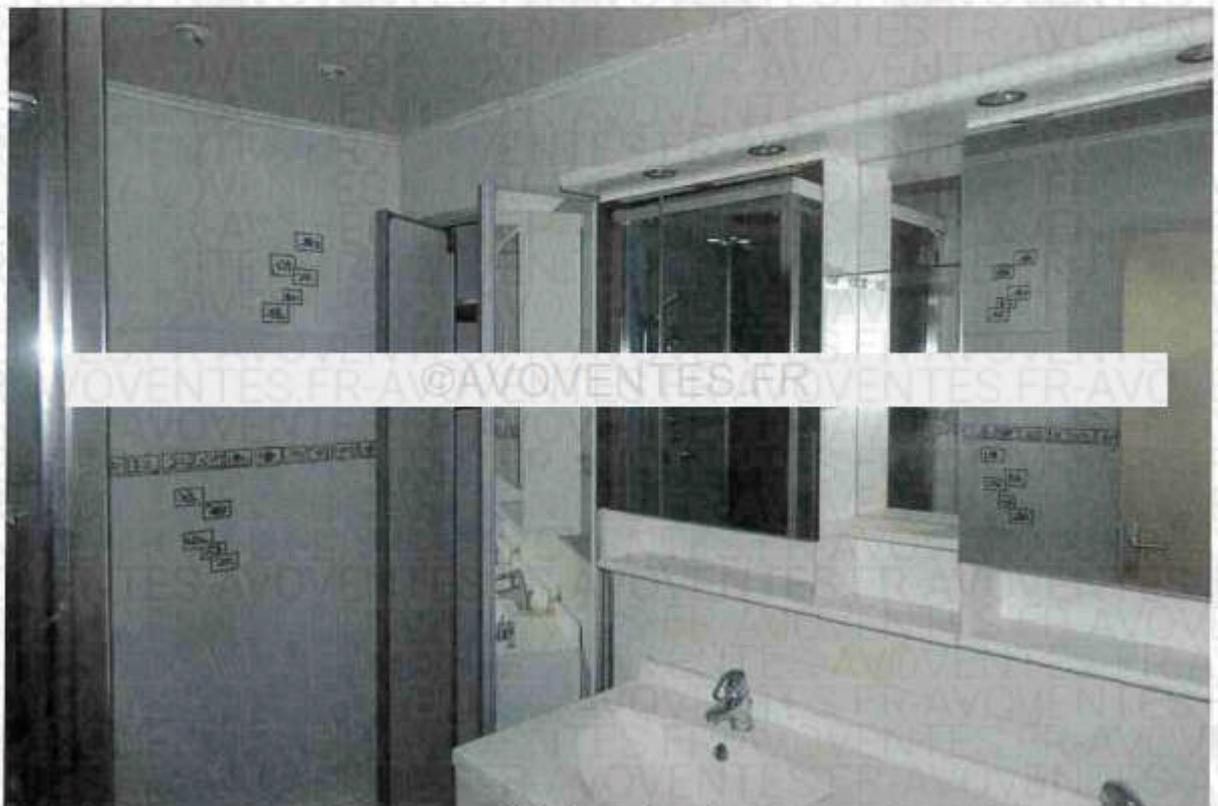
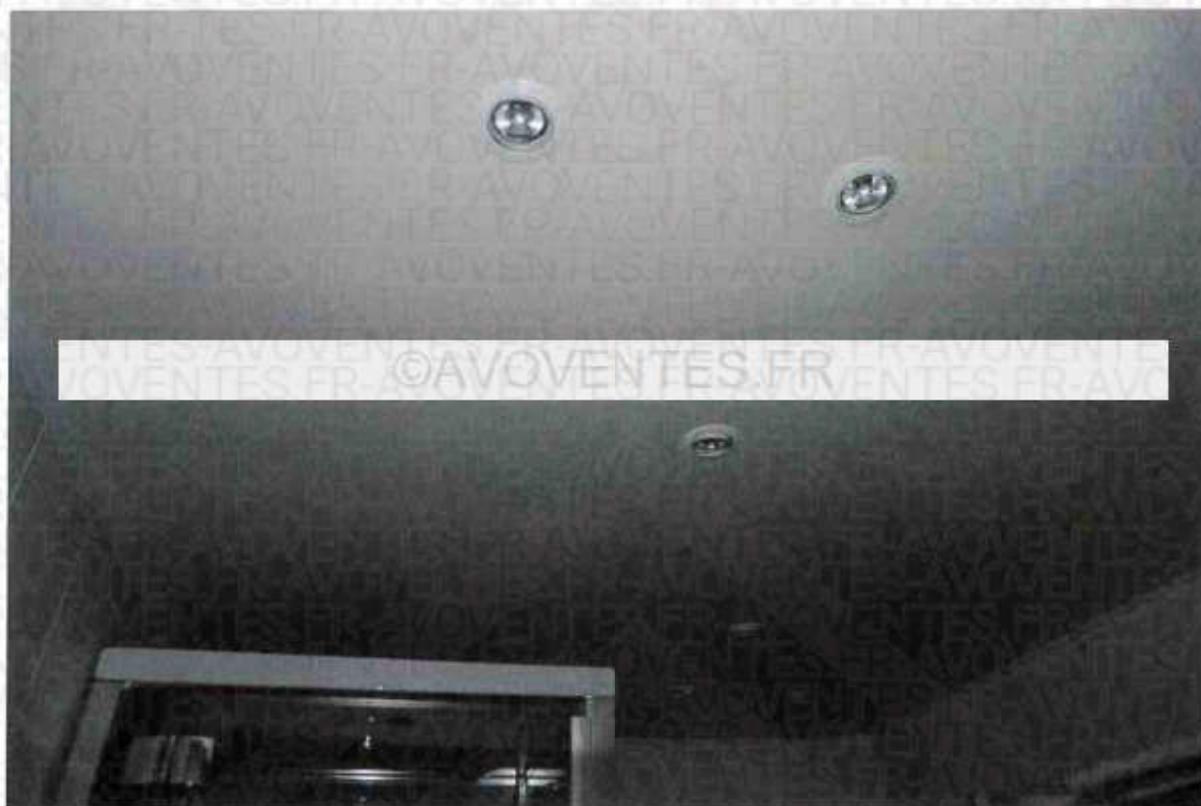
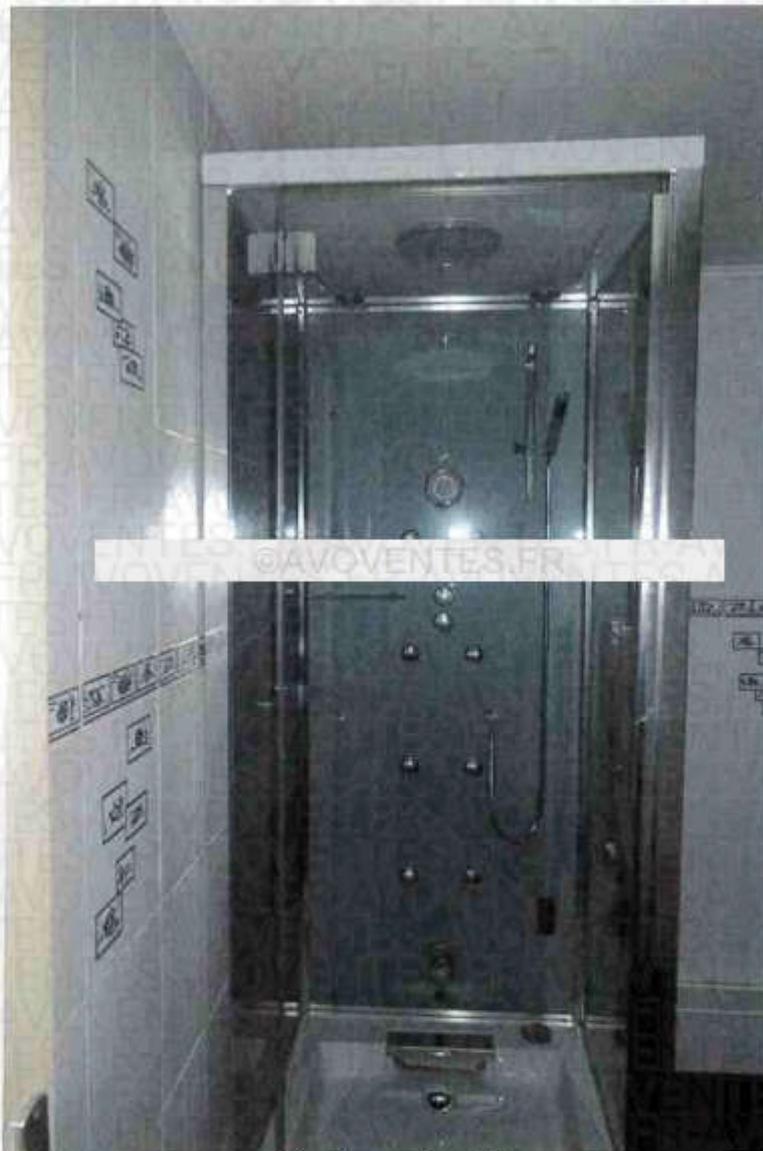
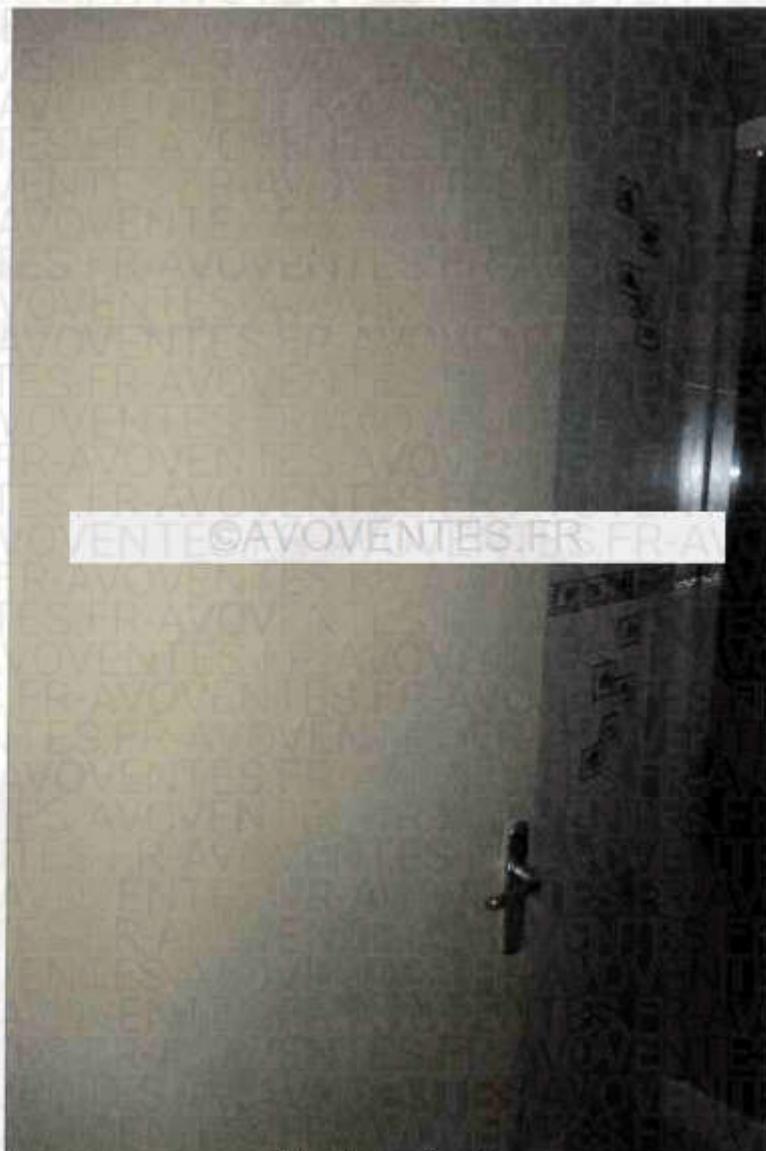
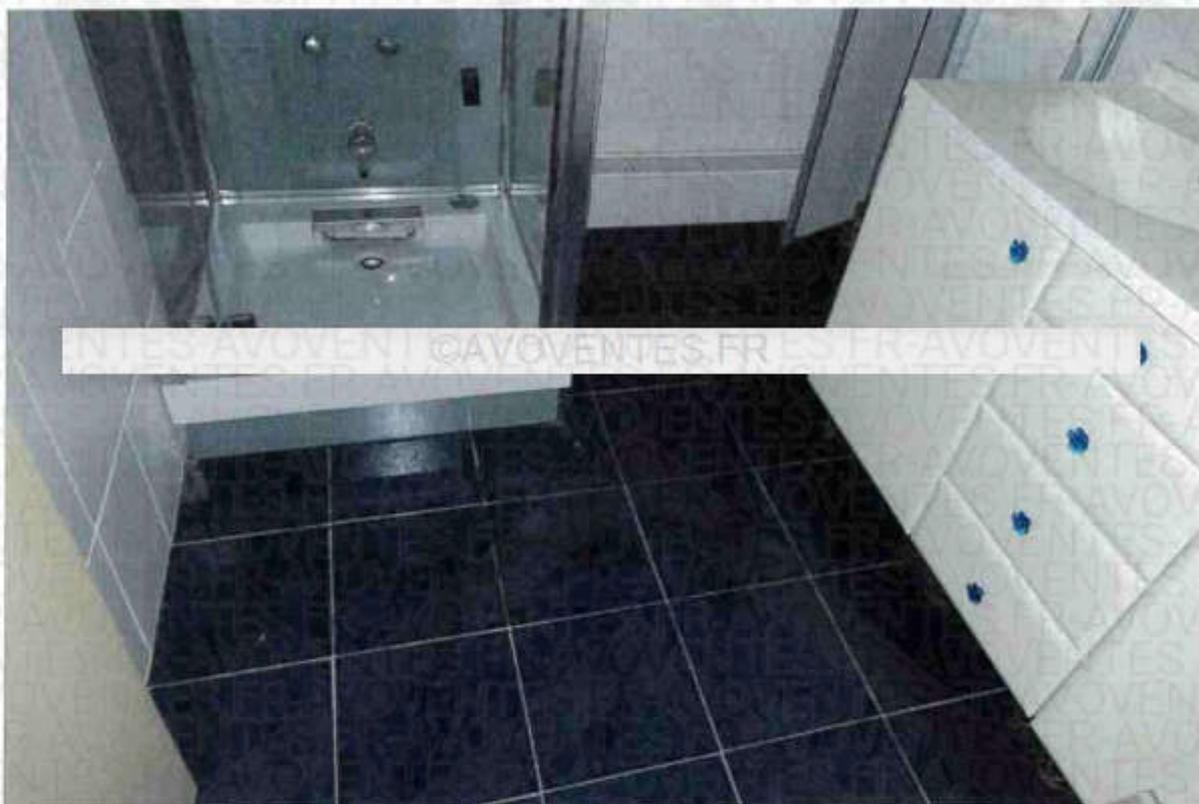
Carrelage mécanique de couleur bleu marine, état d'usage.

Faïence murale, décor coquillages, très bon état.

Il s'agit d'un faux-plafond dans lequel sont encastrés des points lumineux, état d'usage.

- Une douche avec portes anti-éclaboussures. Il s'agit d'une douche balnéothérapie, réserves sur son fonctionnement,
- Un placard avec une arrivée d'eau et une évacuation d'eaux, fermée par deux portes miroirs. Le placard est équipé d'étagères,
- Deux vasques avec robinetterie de type mitigeur, mais calcaire. Ces vasques sont encastrées dans un placard avec tiroirs et portes.

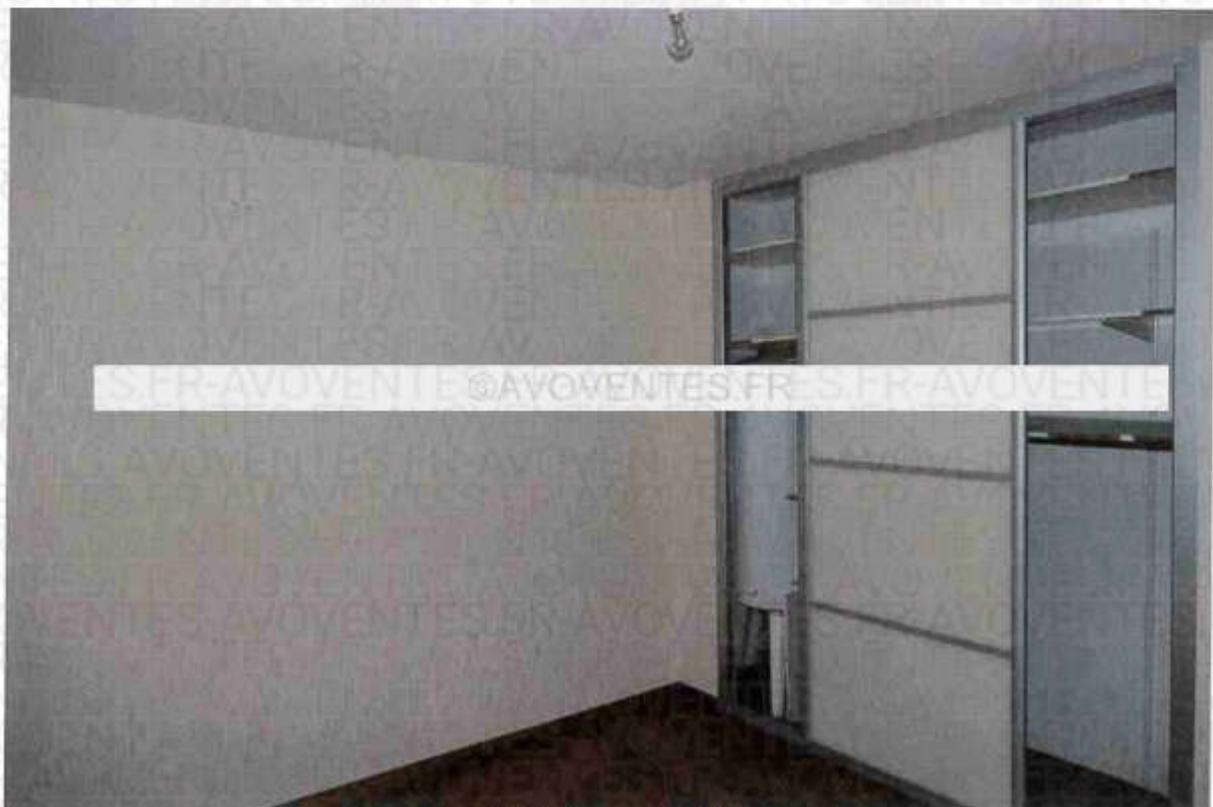
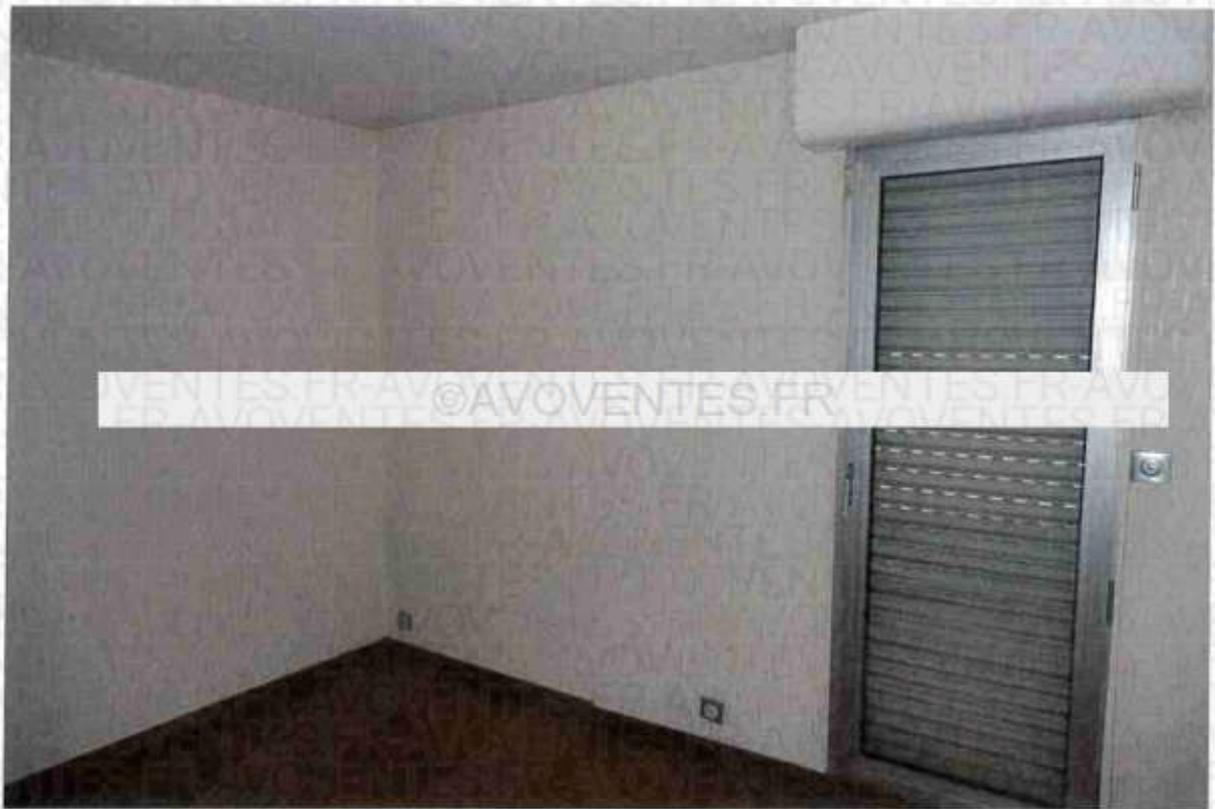
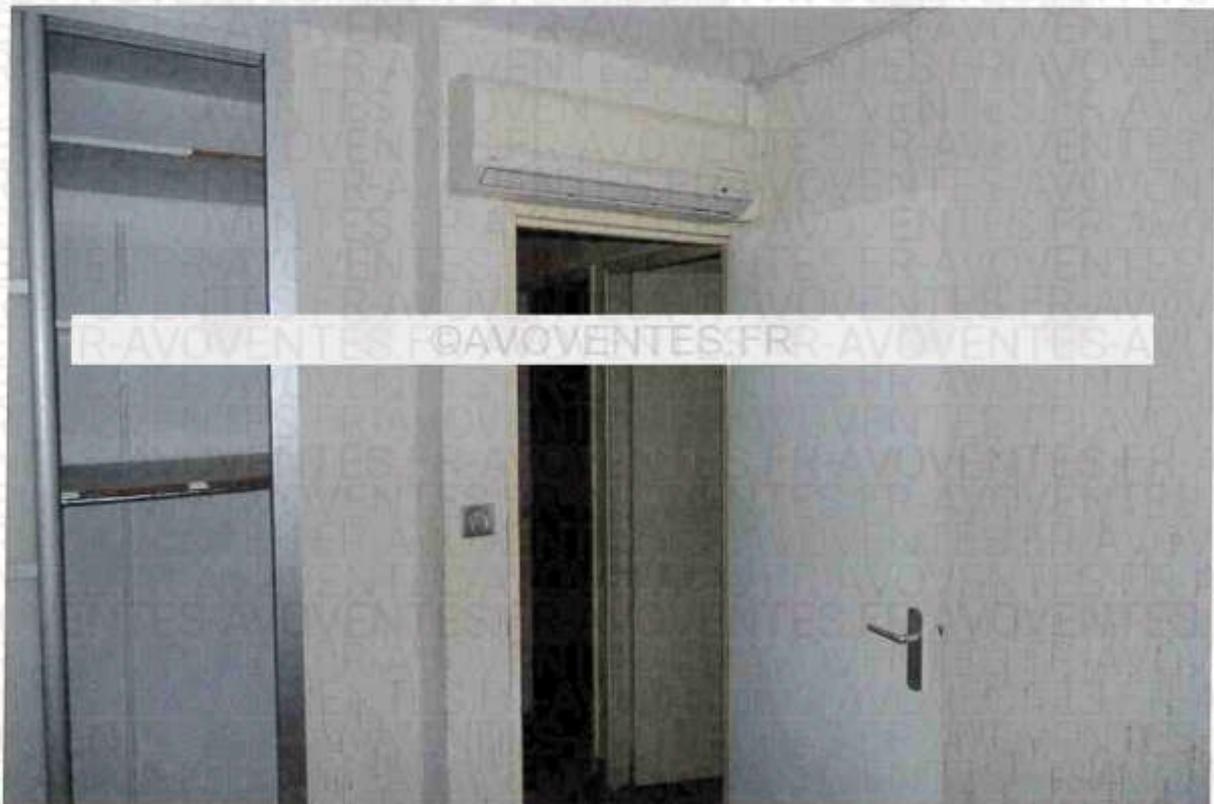
Parquet, quelques traces d'usage, avec plinthes assorties comportant des auréoles.

Papier peint, comportant neuf trous chevillés. La tapisserie est parfois légèrement décollée notamment au niveau des arêtes et proche de l'interrupteur.

- Un plafonnier,
- Un climatiseur réversible de marque LG, réserves sur son fonctionnement,
- Un placard portes coulissantes. Dans ce placard se trouve encastré, le chauffe-eau de type cumulus, réserves sur son fonctionnement.
- Une porte-fenêtre, encadrement aluminium, double vitrage, protégée par un volet roulant électrique.

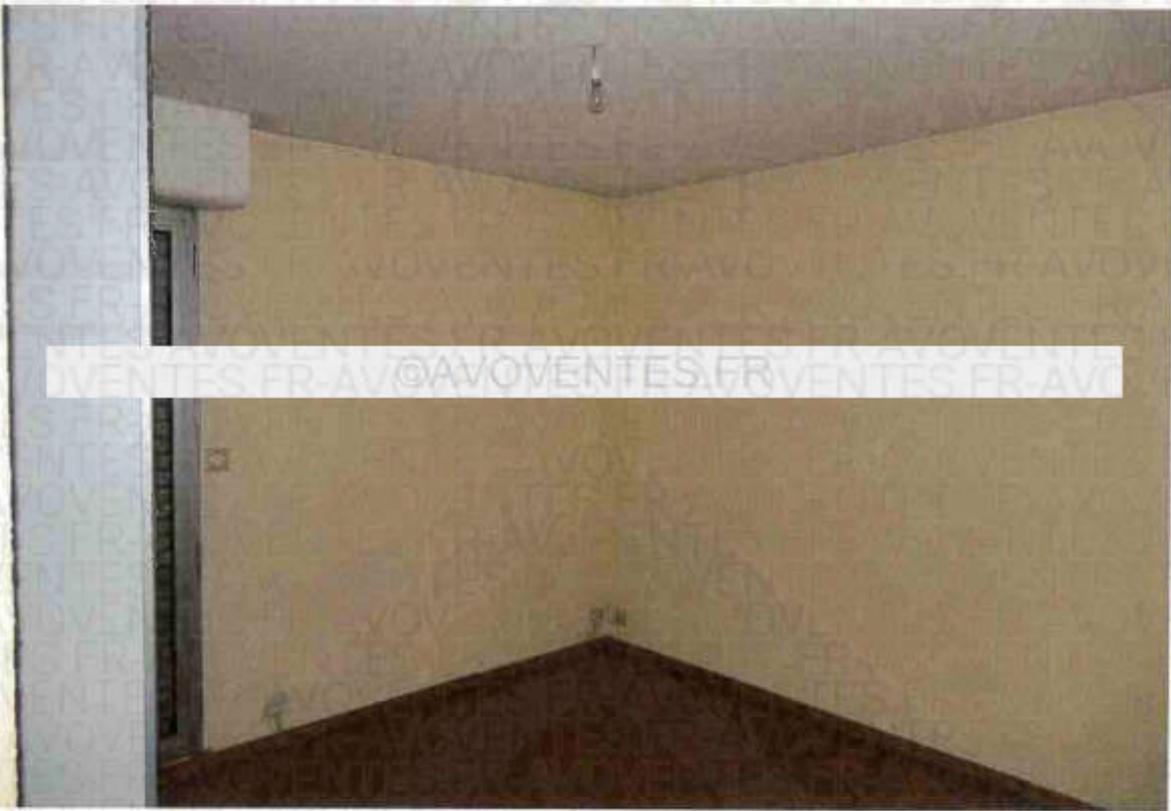
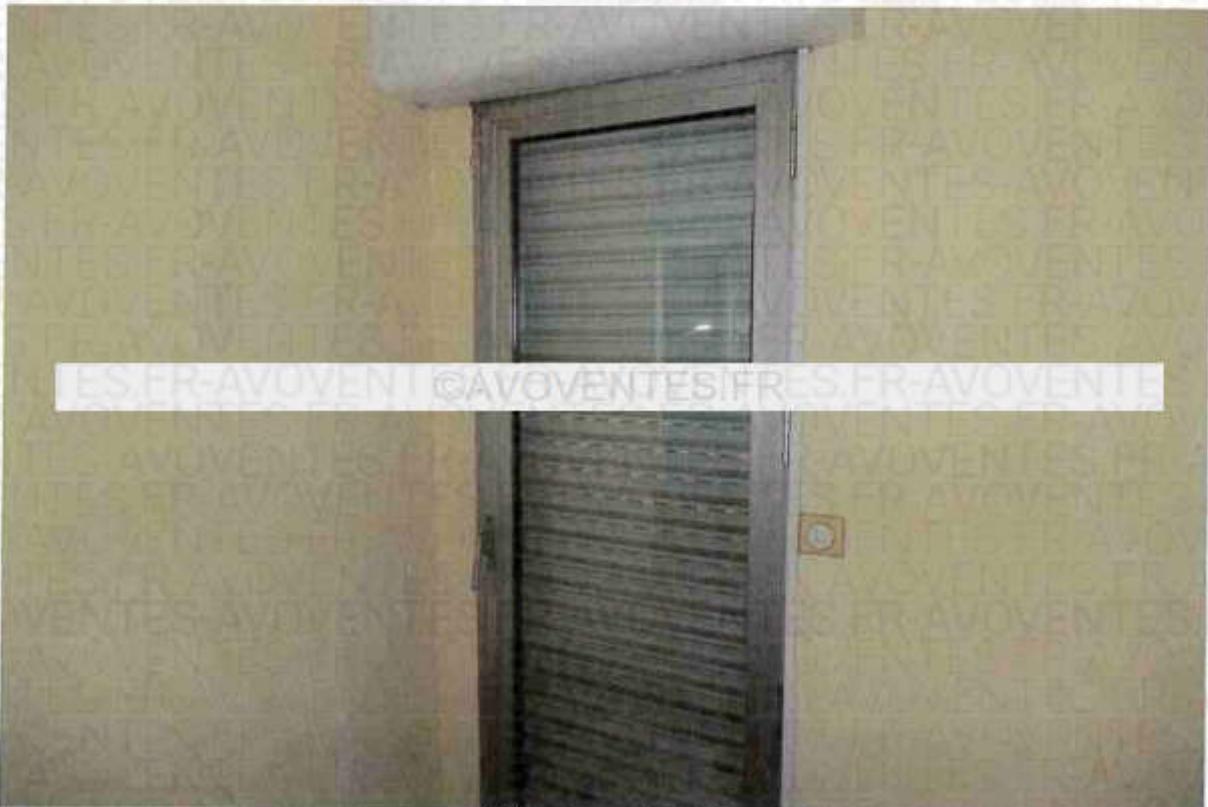
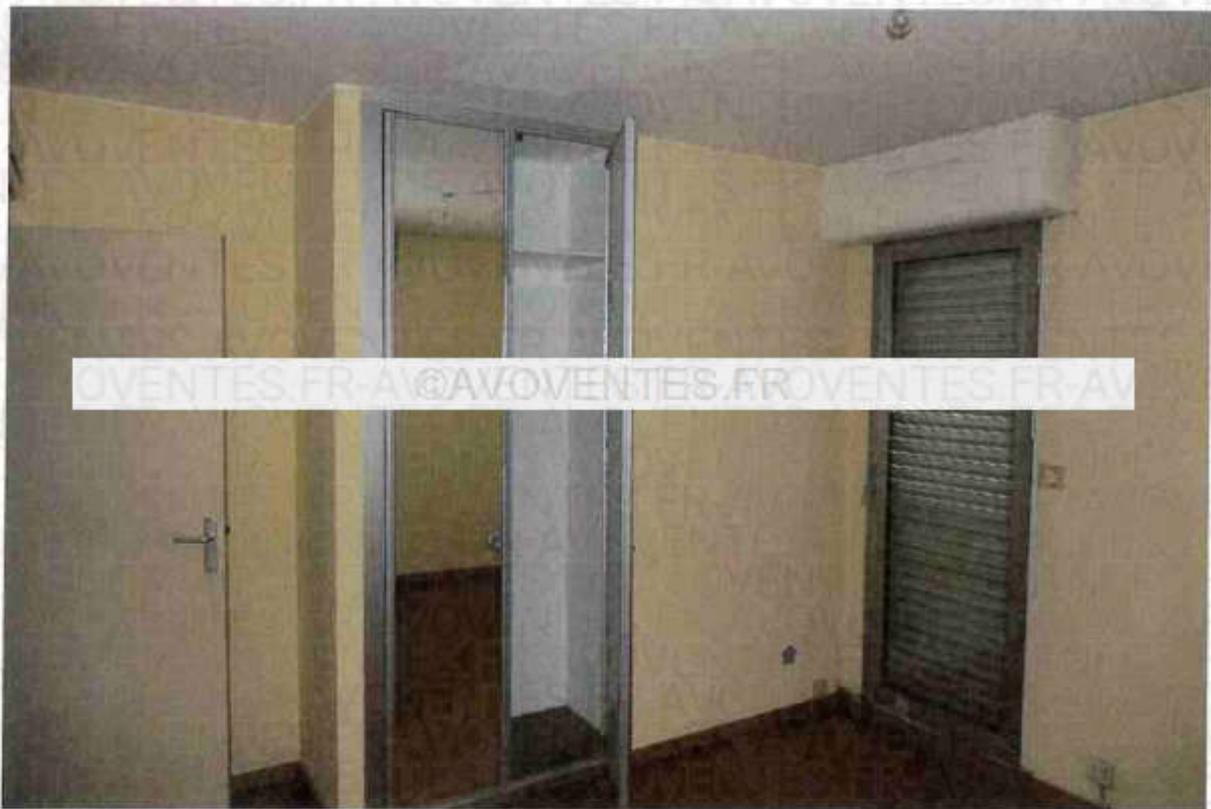
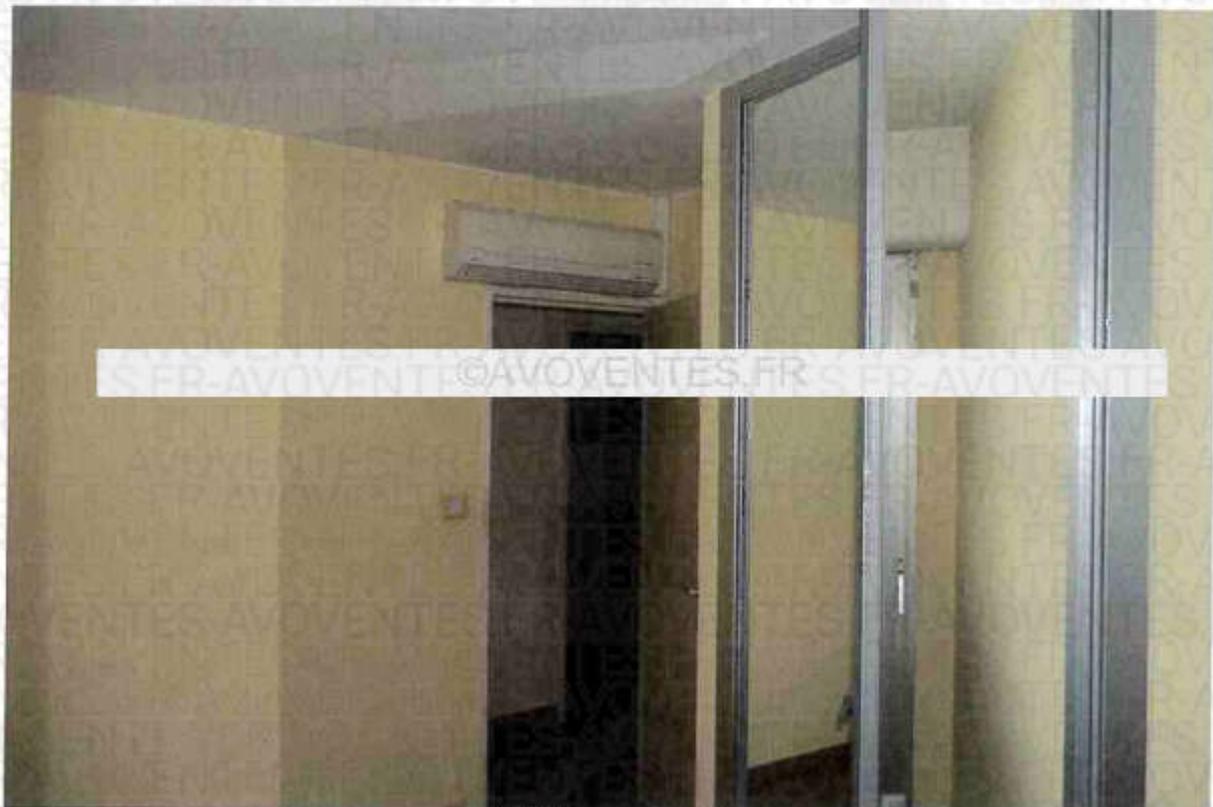
Parquet avec plinthes assorties comportant des traces d'usage et de passage. Les plinthes sont légèrement démisées du mur.

Crépi de couleur sable, état d'usage.

- Un placard deux portes, équipé de penderie et d'étagères. Les portes sont de type miroir,
- Une porte-fenêtre, encadrement aluminium, double vitrage, protégée par un volet roulant électrique,
- Un climatiseur réversible de marque LG.

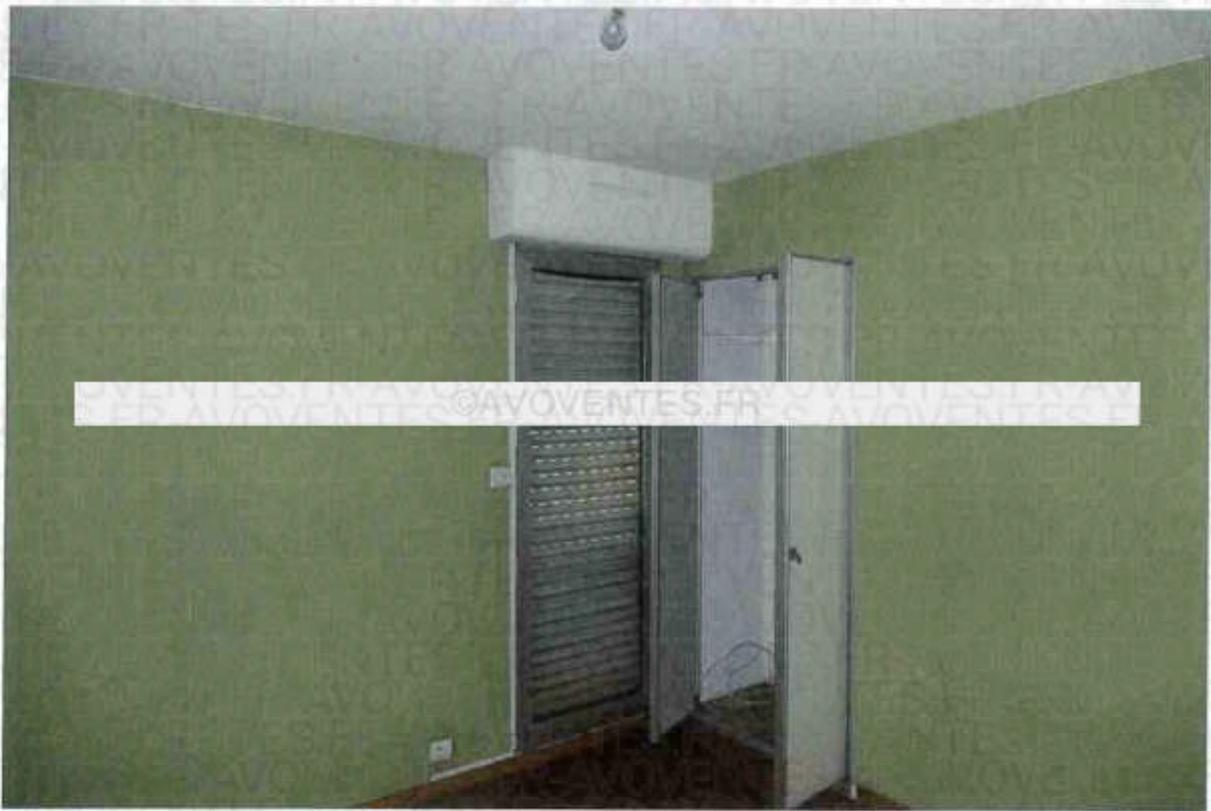
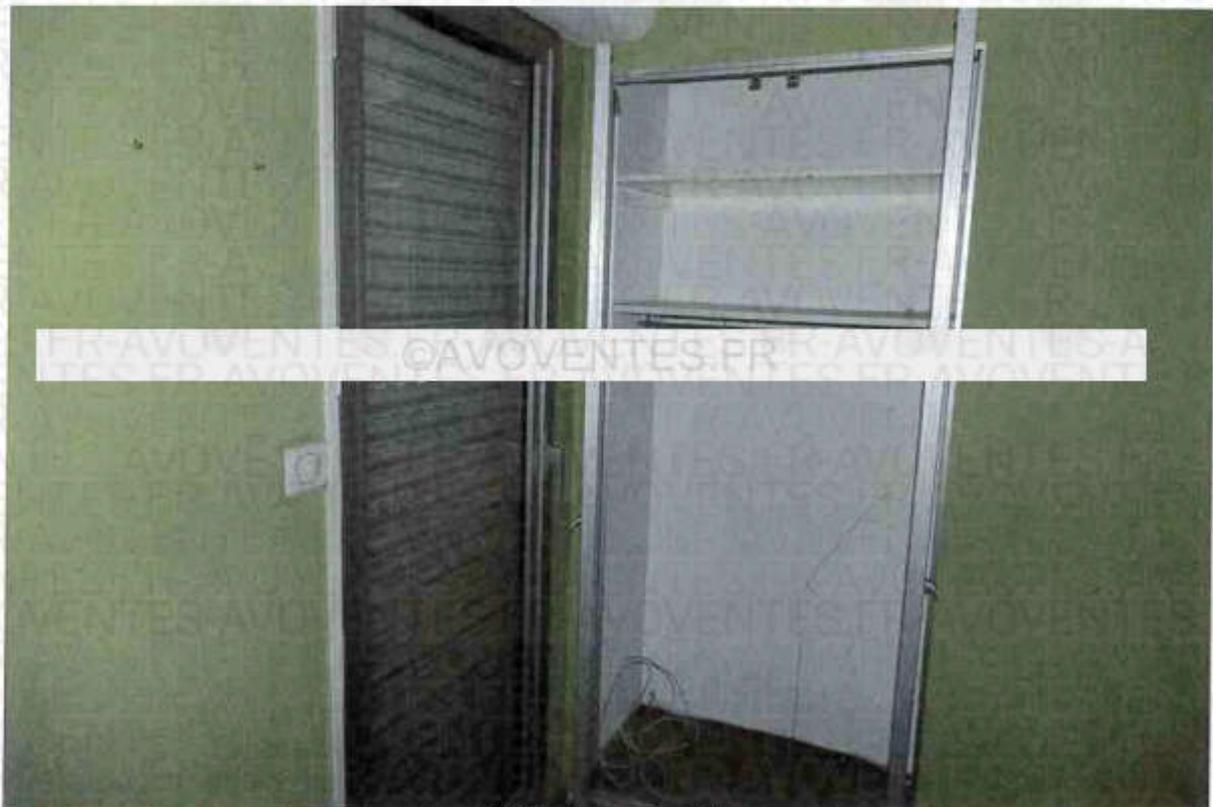
Parquet comportant de nombreuses traces et auréoles, avec plinthes assorties légèrement démisées.

Papier peint tissé de couleur verte, comportant douze trous chevillés et quelques accrocs.

Peinture de couleur blanche, état d'usage. Le plafond comporte deux trous chevillés.

- Un plafonnier,
- Un placard fermé par deux portes miroirs, équipé d'étagères et de penderie. Dans ce placard, se trouve une importante fissure au niveau de la cloison mitoyenne,
- Une porte-fenêtre, encadrement aluminium, double vitrage, fermée par un volet roulant.
